# Tilstandsrapport

Gausengaten 10B, 3080 HOLMESTRAND
-

Befaringsdato: 19.03.2026

Rapportdato: 27.03.2026

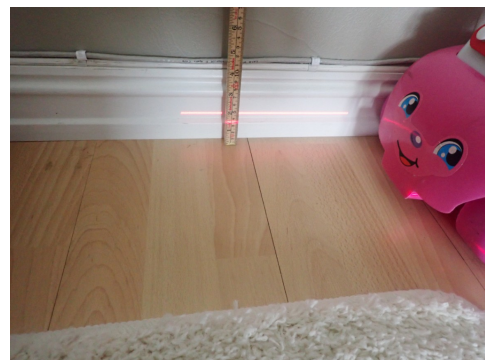
- Det er målt høydeforskjell på mellom 15-30 mm gjennom hele rommet. Tilstandsgrad 2 gis med bakgrunn i standardens krav til godkjente måleavvik.

Det er påvist avvik i stue på ca. 20 mm på tvers av rommet. Lavest nivå ved yttervegg mot innglasset balkong.

- For å få tilstandsgrad 0 eller 1 må høydeforskjeller rettes opp. Det vil imidlertid sjelden være økonomisk rasjonelt som et enkeltstående tiltak i en bolig som dette. Dersom boligen en gang skal renoveres, kan man vurdere slike tiltak.

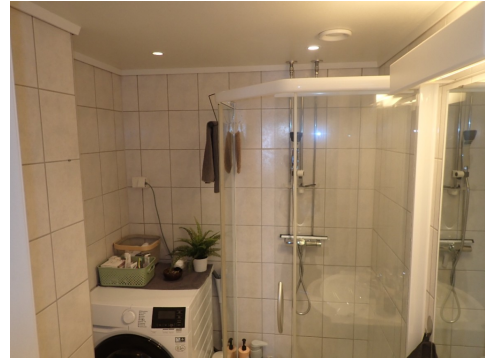
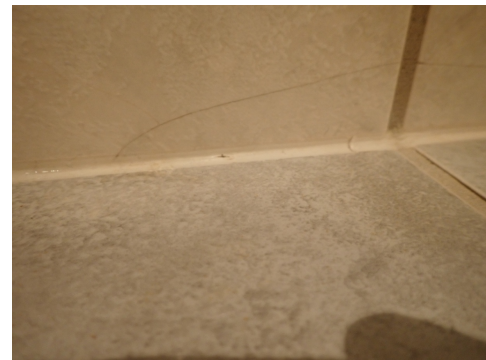
- Det er påvist at flisfuger har riss/sprekker.
- Det er påvist sprekker i fliser.

Det er påvist 3 stk. sprukne fliser på vegg i dusj nederst mot gulv. Riss i/åpen fuge. Skruer i fuger på vegg over toalett.

Iere fliser har sprukket

- Fliser må skiftes.
- Slike riss/sprekker kan indikere bakenforliggende fuktskader, og konstruksjonen bør observeres jevnlig for å vurdere utvikling.
- Dersom tiltaket ikke utføres er det fare for videre skadeutvikling.
- Fuger bør skiftes ut.

Det anbefales bruk av dusjkabinett

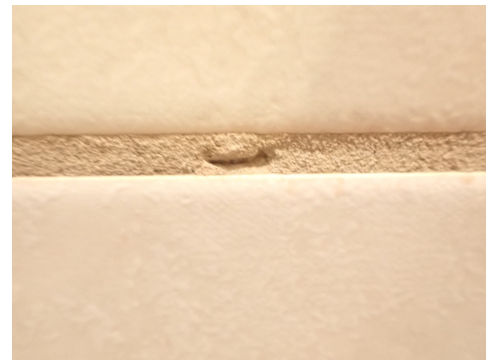
Riss i/åpen fuge.

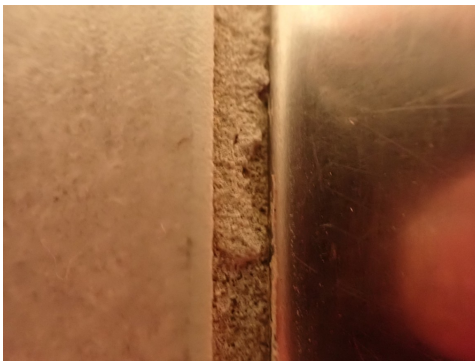
- Det er mulighet for at det kan forekomme vannlekkasje på våtrommet hvor vann ikke vil gå til sluk.
- Det er påvist at flisfuger har riss/sprekker.
- Det er påvist avvik i krav til høydeforskjell/fall-løsning på våtrommet.

Det er påvist tilnærmet flatt gulv. Noe lokalt fall til sluk i dusj. Riss i fuger rundt sluk. Det er oppkant på gulv som hindrer lekkasjevann og gå til sluk.

Konsekvens kan være fare for vannskader på konstruksjoner/tilstøtende rom ved plutselig lekkasje fra toalett og servant.

Riss i fuger rundt sluk.

- Eventuelt lekkasjevann fra utstyr utenfor dusjsone vil ikke ha en naturlig vei til sluket. Dette kan føre til at vann samler seg på gulvet og potensielt renner ut av rommet eller trenger inn i konstruksjonen.
- Det bør etableres avrenning inn til sluk for hele våtrommet.
- Fuger bør skiftes ut.

Alternativt bruk av dusjkabinett .

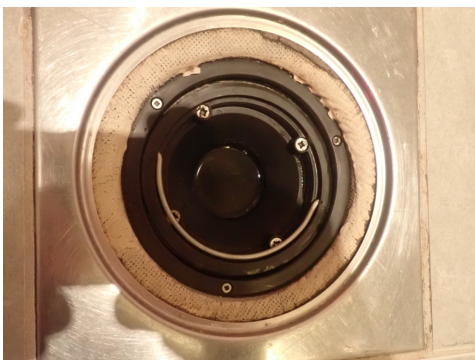
- Det er viktig å merke seg at levetiden til en membran varierer basert på kvalitet, installasjon og bruk. Eldre membraner kan bli sprø og sprekke opp, noe som fører til at de mister sin vanntettende funksjon. Dette kan resultere i vannlekkasjer gjennom vegger og gulv og fuktskader.

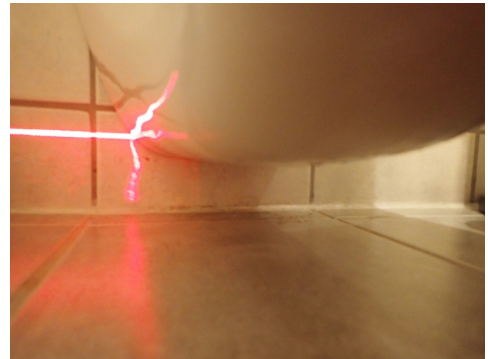
- Det er ikke påvist tilfredsstillende løsning for å synliggjøre lekkasje fra innebygget sistene.

Det mangler synliggjøring av eventuelt lekkasjevann på toalett.

Innhent dokumentasjon fra rørlegger om mulig

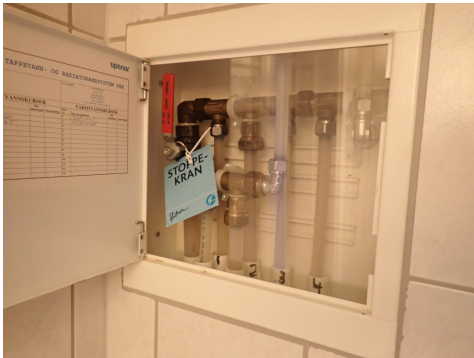
- Det er ikke behov for utbedringstiltak siden anlegget fungerer i dag, men ut ifra alder kan skader plutselig oppstå på eldre anlegg.
