# Tilstandsrapport

Enebolig.m

Vestveien 619, 3145 TJØME

Befaringsdato: 12.09.2025

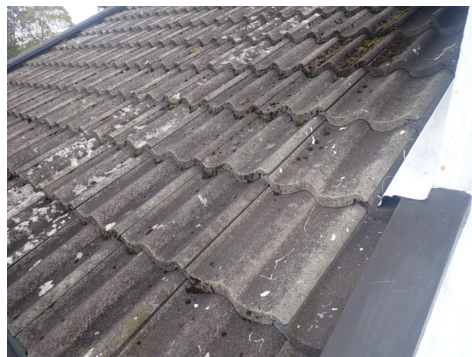
Deler av taket er besiktiget fra balkong i 2. etasje.

På kort sikt bør takstein vaskes og impregneres.

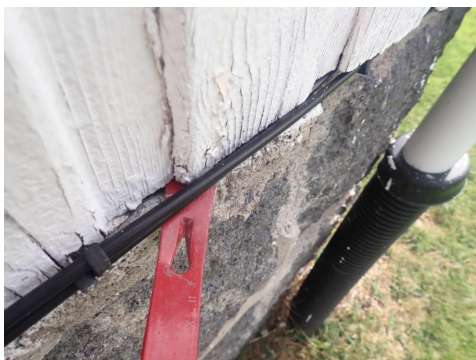
Kledning er stedvis satt ned til grunnmur, overgang kledning/grunnmur. Kledning er oppsprukket og værslitt på området. Fasade vest.

Kledning har behov for vedlikehold  
Når det skal skiftes kledning bør luftesjikt mellom kledning og vindsperre økes.

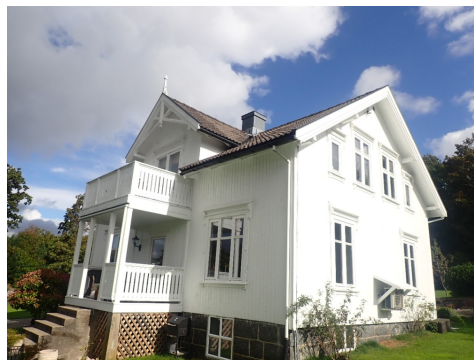
- Det er påvist fuktskjolder/skader i takkonstruksjonen.
- Konstruksjonene har skjevheter.

Tak på side mot vest og sør for ark har tydelig nedbøyning.

Det er ikke behov for umiddelbare tiltak men tak og tak-konstruksjon må jevnlig kontrolleres for eventuelle lekkasjer. Påvist nedbøyning må holdes under oppsikt.

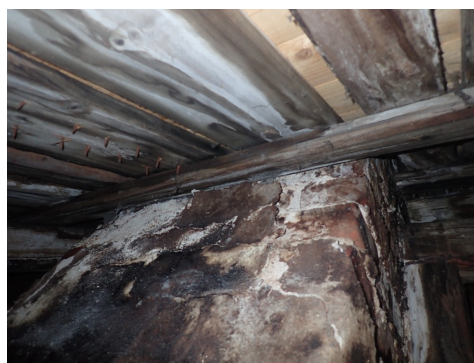
Det er påvist skjolder i undertaket spesielt ved pipe. Det er synlig spiker gjennom undertaket.

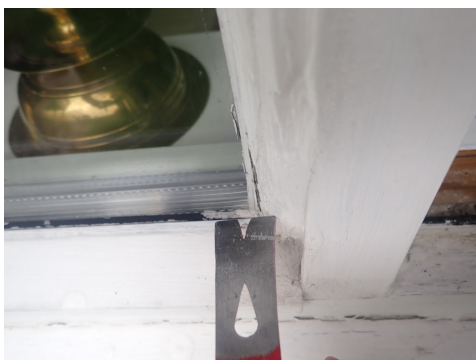
Det er påvist råte i vindu stue mot vest.

- Vinduer med råteskader må erstattes med nye.
- Det må påregnes noe vedlikehold og at enkelte vinduer må skiftes ut.

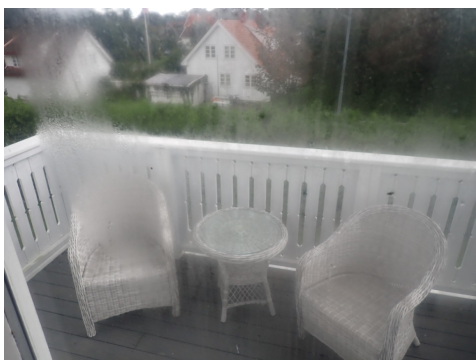
Glass på vindu 2.etasje på soverom mot vest har punktert.

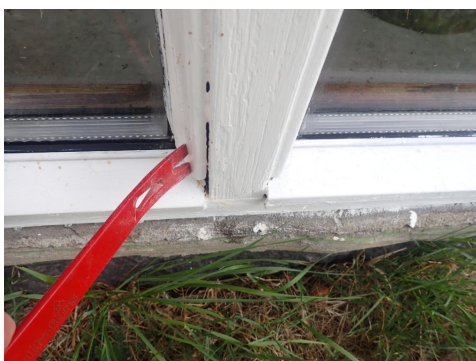
Det er påvist råte i karm på kjellervindu.

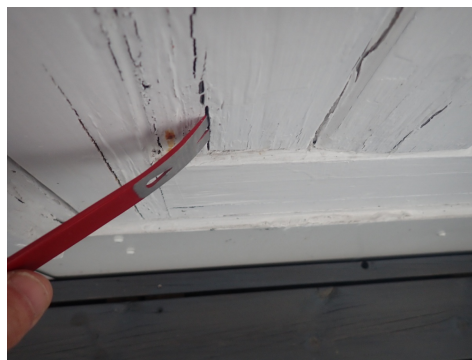
Det er påvist råte på balkongdør i 2. etasje.

Balkongdør må skiftes.

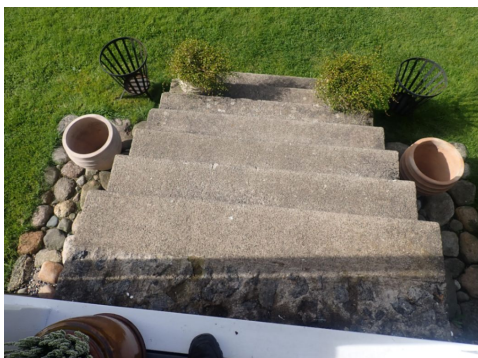
Eldre steintrapp fra terrasse til terreng. Trapp mangler rekkverk.

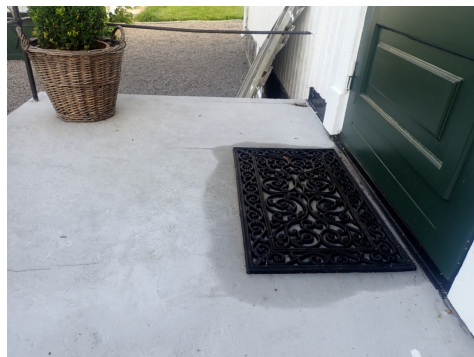
Gulv på trapp hovedinngang har fall innover mot yttervegg. Vann og fukt fra gulvet har påvirket bygningsdel yttervegg og området yttervegg mot kjeller.

Gulv på trapp har fall innover mot yttervegg. Vann og fukt fra gulvet har påvirket yttervegg og kjeller i området.

Det må legges nytt gulv/gulv må legges på inngangsparti.

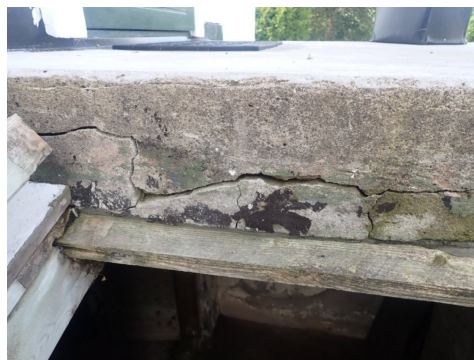
Betonggulv har sprekker

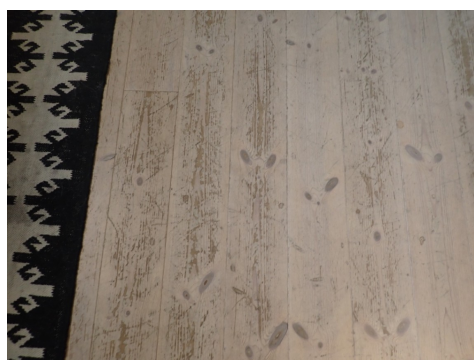
Synlig slitasje på gulv kjøkken.

Overflater gulv bør utbedres.

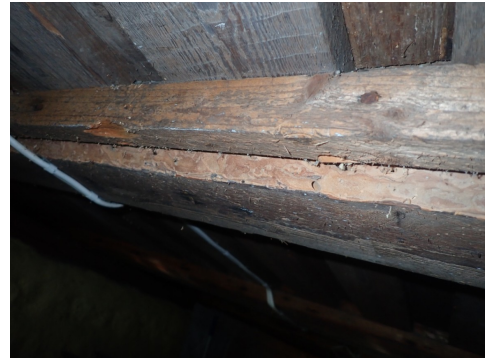
Spor av skadedyr i stubbeloft

Det bør etableres mer ventilasjon til kjeller. Det anbefales og tilføre kjelleretasjen tilstrekkelig med varme gjennom hele året, spesielt i den kalde årstiden. Dette vil hjelpe til å tørke ut/ jamne ut naturlig fuktnivå over tid. Det anbefales og ikke lagre gjenstander direkte mot grunnmur. Det vises for øvrig til bygningsdel "Drenering"

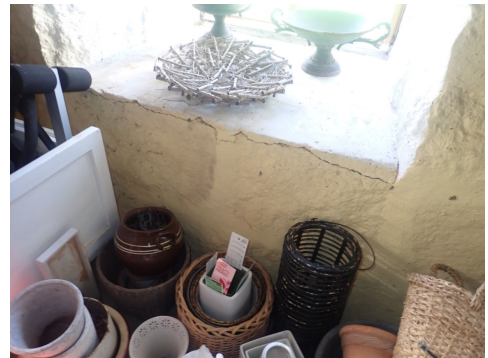
Sprekk i grunnmur .

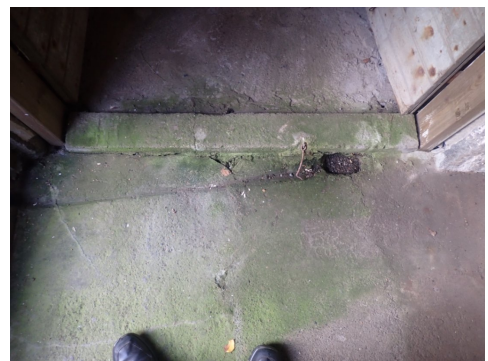
Det er synlig fukt på betonggulv, fra trapp til kjeller.

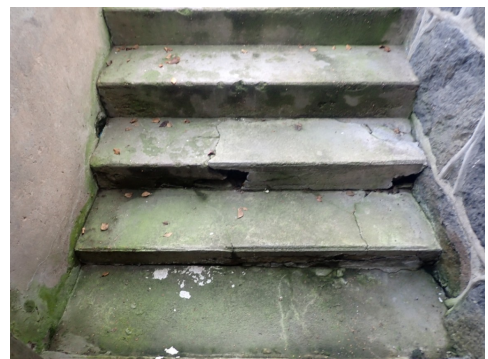
Trapp til kjeller har sprekker.

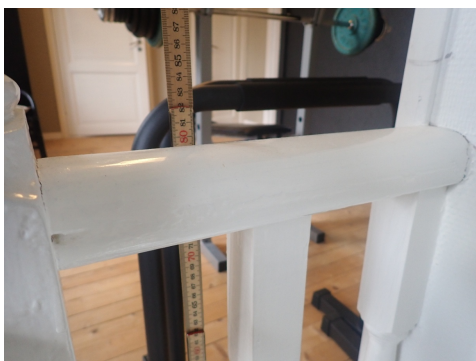
Høyde rekkverk ca. 80 cm.

- Håndløper bør monteres, men det var ikke krav på byggetidspunktet.
- Det er ikke krav om utbedring av åpninger opp til dagens krav.
- Det er ikke krav om utbedring av rekkverkshøyder opp til dagens krav.

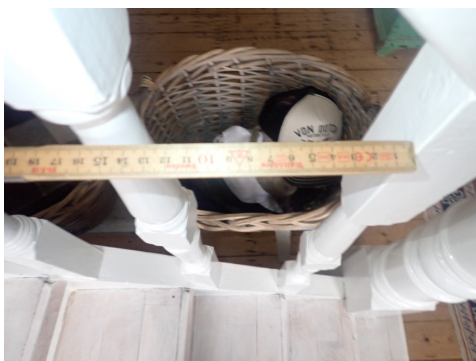
Åpninger i rekkverk er over 10 cm

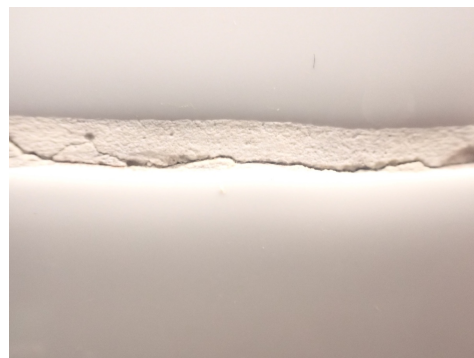
Det er påvist riss i fuge mellom nedre fliser på vegg i dusj mot gangen. Vindu i våt sone - vask. Avvik på grunn av trevindu i våt sone. Avvik på feil utførelse (TEK-17)

Riss i fuge mellom nedre fliser på vegg i dusj mot gangen.

- Fuger bør skiftes ut.
- Slike riss/sprekker kan indikere bakenforliggende fuktskader, og konstruksjonen bør observeres jevnlig for å vurdere utvikling.
- Andre tiltak:

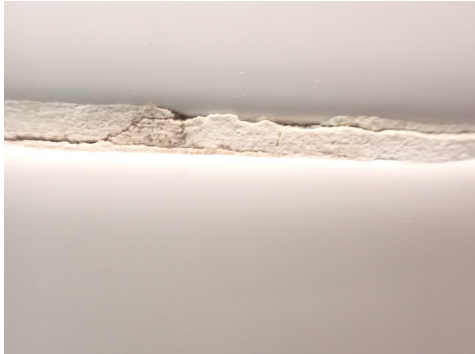
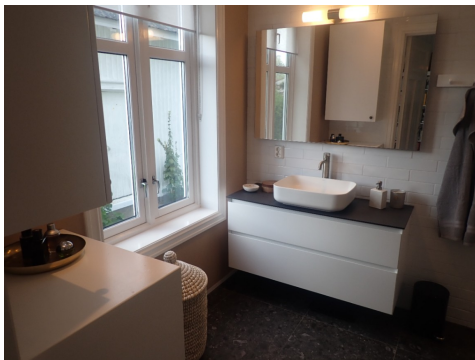
Vindu i våt sone - vask.

Vindu og tilhørende materialer i våt sone vindu må jevnlig kontrolleres for eventuell fuktbelastning.

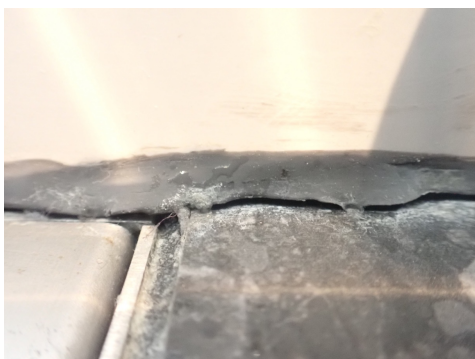
riss i fuge gulv ved sluk overgang gulv/vegg. Det er åpen fuge/riss i overgang gulv/vegg til høyre for sluket.

Det er åpen fuge overgang gulv/vegg til høyre for sluket.

- Slike riss/sprekker kan indikere bakenforliggende fuktskader, og konstruksjonen bør observeres jevnlig for å vurdere utvikling.
- Fuger bør skiftes ut.

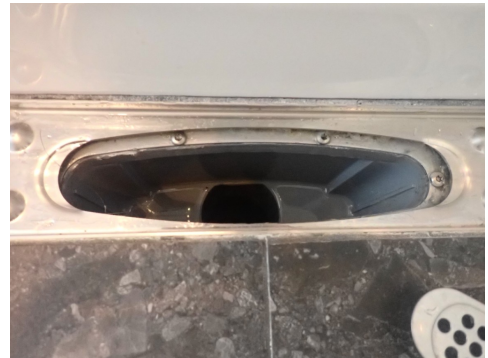
Deler av membran er synlig ut under klemring.

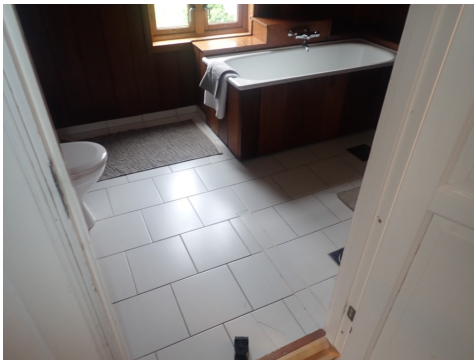
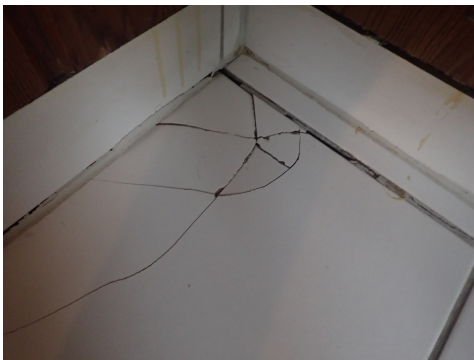
Konsekvens kan være at skjulte feil og mangler på badet kan forårsake plutselig vannlekkasjer med påfølgende skader.

Flere fliser på gulv har sprukket.

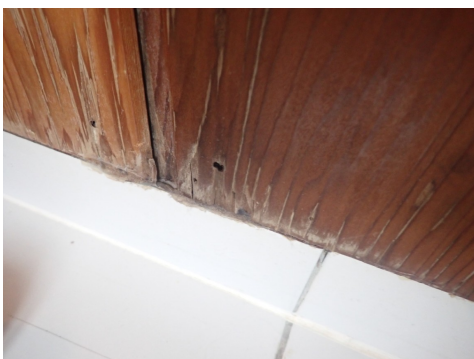
Vegg er preget av tidligere dusjing direkte på trepanelområdet fra tidligere dusjområde.
