Tilstandsrapport

Risikovurdering for Anticimex boligselgerforsikring

Myrsletta 213
2052 JESSHEIM
Gnr./Bnr.: 117/534
Seksjonsnr. : 28
Ullensaker kommune

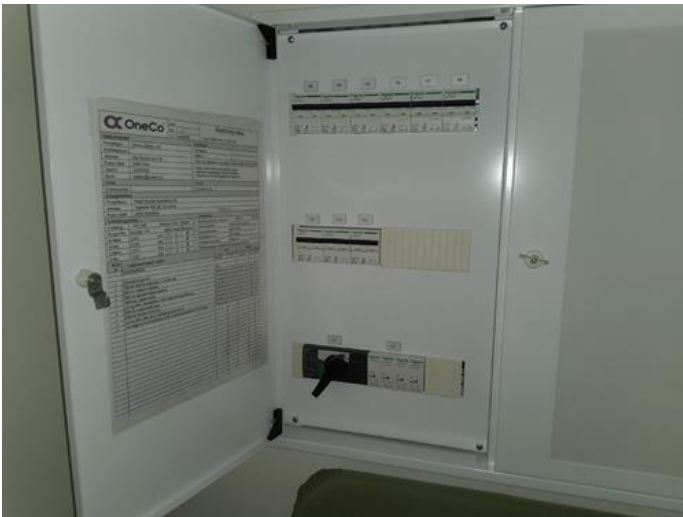
Elektrisk anlegg - [Sikringskap]

Sikringssskap med automatsikringer plassert i innvendig bod.

**TG 1** Følgende sjekkpunkter er vurdert, og det er ikke oppdaget funksjonssvikt:
Forenklet vurdering av det elektriske anlegget

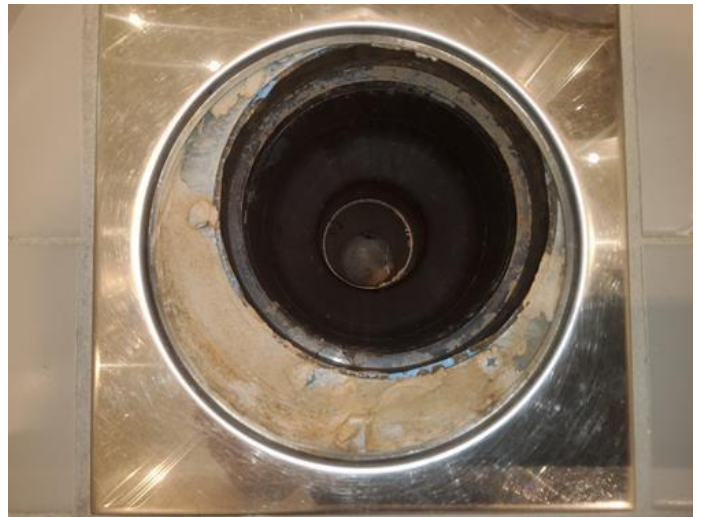
Membran, tettesjikt og overgang til sluk. - [Sluk]

TG 1 Følgende sjekkpunkter er vurdert, og det er ikke oppdaget funksjonssvikt:
