# Tilstandsrapport

Boligbygg med flere boenheter

Klosterheimveien 24, 0666 OSLO

Befaringsdato: 12.11.2025

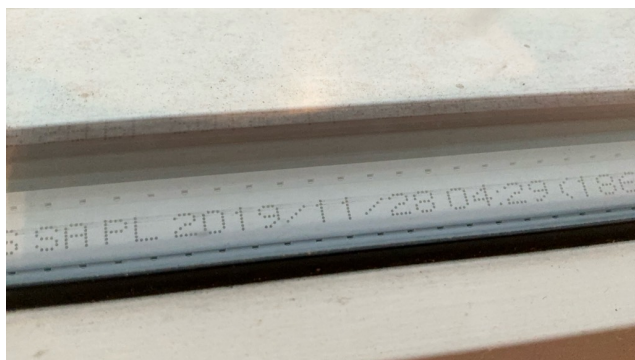
### ! TG 1 Vinduer

Bygningen har malte trevinduer med 2-lags glass.

**Årstall:** 2019 **Kilde:** Produksjonsår på produkt

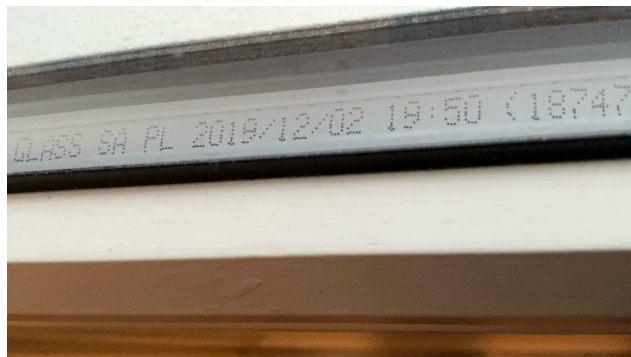
### ! TG 1 Dører

Balkongdør med 2 lags isolerglass.

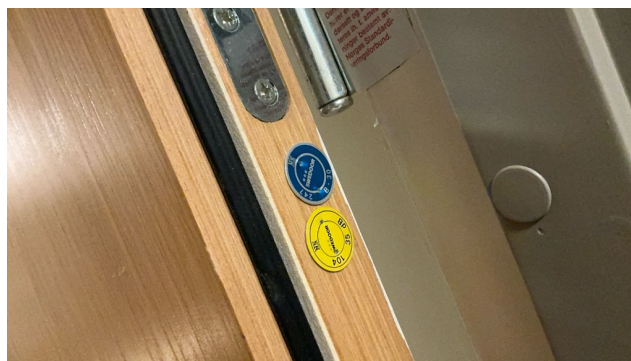
### ! TG 1 Dører - 2

Inngangsdør med finert overflate. Døren er lyd og brannklassifisert.

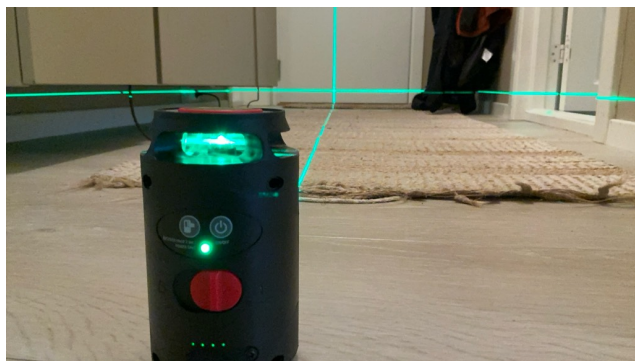
### ! TG 1 Etasjeskille/gulv mot grunn

Frittstående dekker utført i armert betong.

Det ble registrert ca 14 mm planhetsavvik i stue. Mindre avvik også i øvrige rom. Opp mot 5 mm i gang.

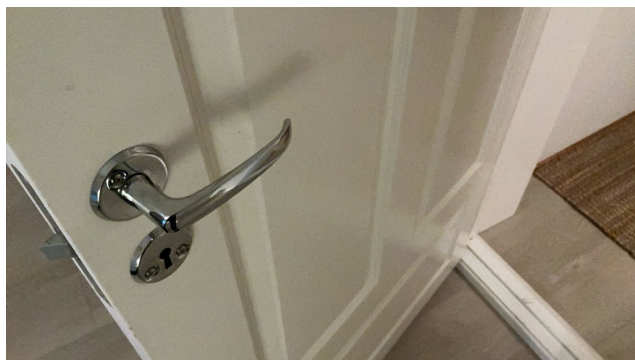
## ! TG 1 Innvendige dører

Malte profilerte dører.

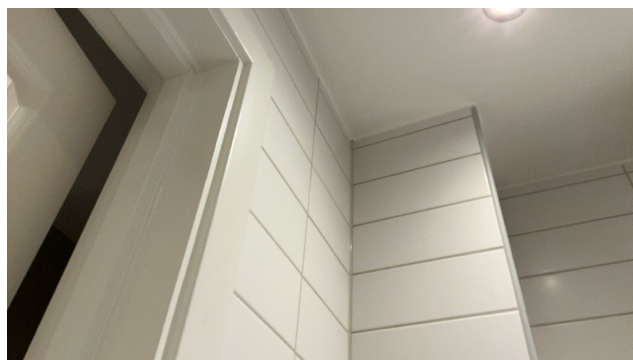
## ! TG 1 Overflater vegger og himling

Veggene har fliser. Flis på flis i 2010. Taket er malt.

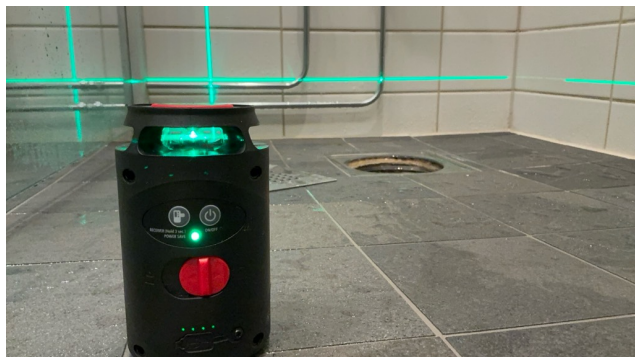
## ! TG 1 Overflater Gulv

Gulvet er flislagt. Flis på flis i 2010. Rommet har elektriske varmekabler. Det ble registrert ca 35 mm høydeforskjell mellom topp sluk og gulv ved terskel.

Vanntest viser at vann renner mot sluk i dusjonen.

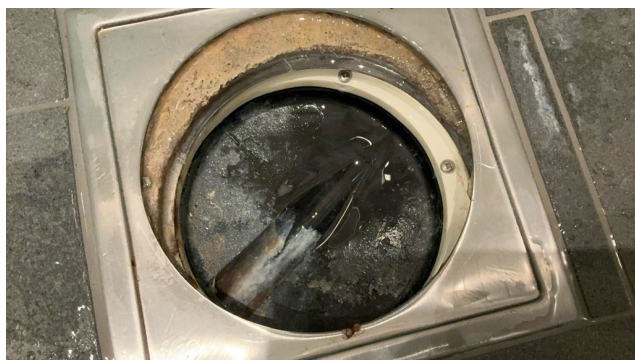
### TG 2 Sluk, membran og tettesjikt

Plastsluk Med uttagbar vannlås for rens og inspeksjon. Det er to sluk i rommet. Hovedsluk og hjelpesluk. Hjelpesluk er tilknyttet hovedsluk via avløpsrør i gulvstøpen. Membranløsning ikke mulig å konstatere visuelt. Forholdet sett separat gis TG 2 iht NS 3600.

- Mer enn halvparten av forventet brukstid er passert på membranløsningen.

Hjelpesluk

- Det er viktig å merke seg at levetiden til en membran varierer basert på kvalitet, installasjon og bruk. Eldre membraner kan bli sprø og sprekke opp, noe som fører til at de mister sin vanntettende funksjon. Dette kan resultere i vannlekkasjer gjennom vegger og gulv og fuktskader.

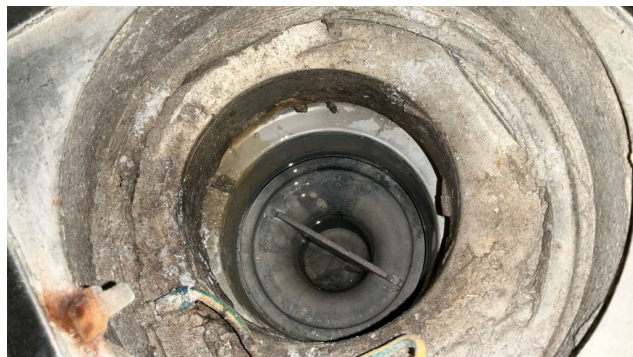
Hovedsluk

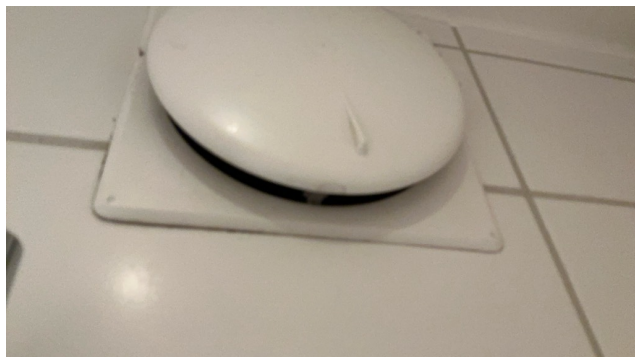
### TG 2 Ventilasjon

Det er naturlig ventilering. Tilluftsspalte under dørblad.

- Rommet har kun naturlig ventilasjon.

Dårlig luftskifting kan resultere i høy luftfuktighet og kan over tid gi sopp og muggvekst i rommet.

Avtreksventil. Bør byttes til tallerkenventil for bedre effekt

Etablere mekanisk avtrekk om mulig. Det kan forøvrig være at borettslag/sameie har egne vedtekter som hindrer montering av mekanisk avtrekk fra rommet, anbefalt tiltak må derfor avklares nærmere med styret i borettslag/sameie før det eventuelt kan gjennomføres.

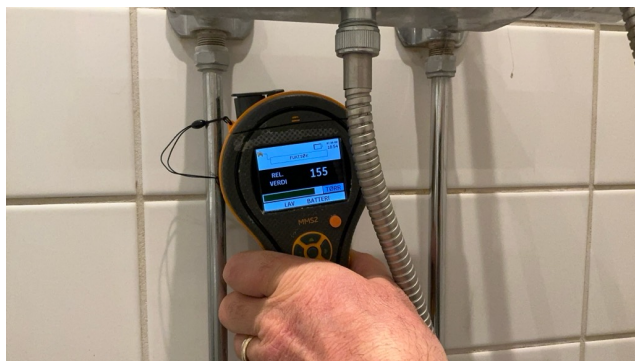
### TG 0 Tilliggende konstruksjoner våtrom

Vegger i mur.

Det er forøvrig utført fuktsøk med egnet utstyr på aktuelle vegger. Det er søkt etter blant annet fuktvariabler i vegg dusjsone. Samt generell inspeksjon overflater. Det ble ikke registrert unormale forhold som kan tilsa tegn på fuktproblematikk. .

Merk at utførte kontroller ikke kan utelukke eventuell fukt i konstruksjonen. Det er gitt TG0 grunnet ikke registrert fuktskader. Iht NS 3600.

Fuktsøk med Protimeter MMS

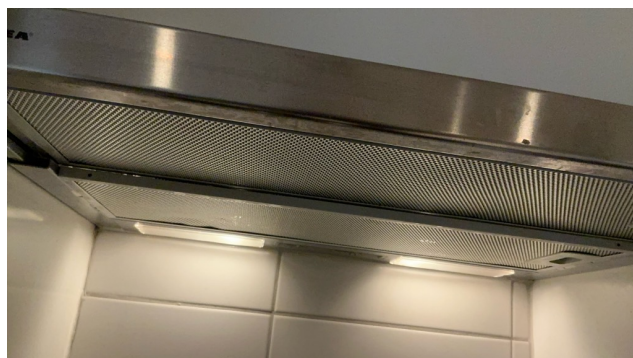
### TG 2 Avtrekk

Det er kjøkkenventilator med kullfilter.

- Kjøkkenet har ventilator med omluft (kullfilter).

Konsekvens kjøkkenventilator med kullfilter er at damp ikke føres ut av bygget og at luktfuktigheten innvendig øker.

- Det er ikke behov for utbedringstiltak.

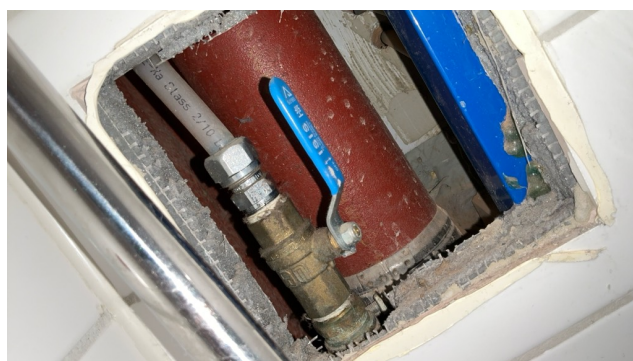
### TG 1 Vannledninger

Vannrør i kobber og plast.

Hovedstoppekran bak luke i vegg ved toalett

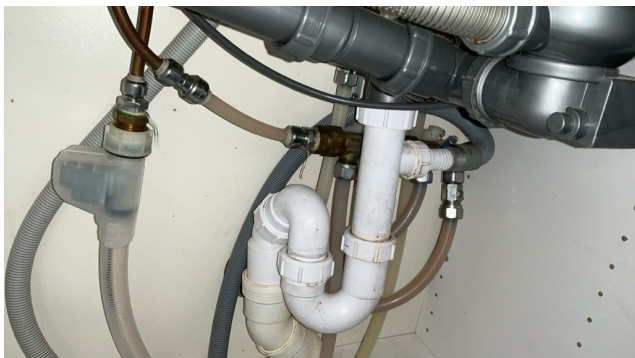
Avløpsrør av plast. Synlig i servantskap bad og i kjøkkenskap med vask. Vedlikehold av sluk og rørlopplegg i 2018 i regi av borettslaget.

Avløp vask kjøkken

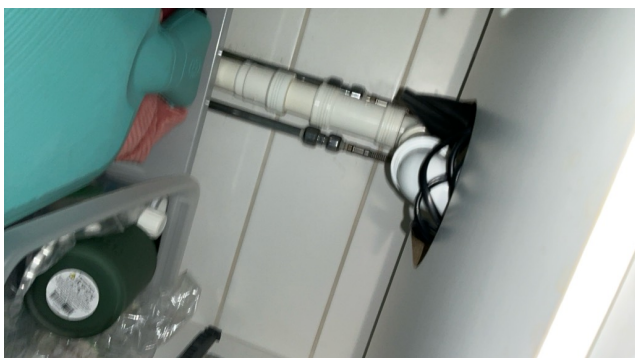
Avløp servant bad
