Tilstandsrapport

Del av horisontaldelt tomannsbolig

Paradisveien 86 B, 4012 STAVANGER

Befaringsdato: 30.05.2025

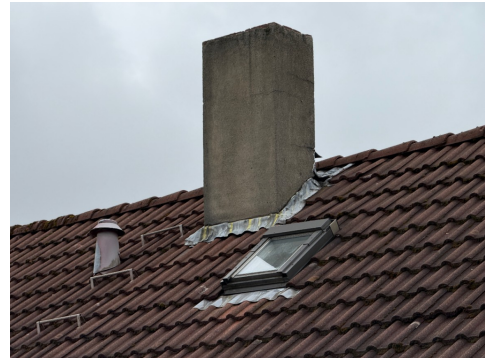
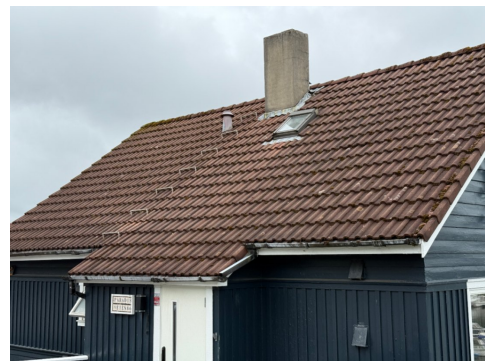
- Tidspunkt for utskiftning av takteking nærmer seg.
- Tidspunkt for utskiftning av undertak nærmer seg.
- Når takteking og undertak begynner å bli gamle, øker risikoen for lekkasjer, noe som kan føre til omfattende og kostbare reparasjoner av underliggende konstruksjoner dersom en ikke foretar tiltak på konstruksjonene før dette oppstår.

- Det er ikke krav om utbedring av snøfangere opp til dagens krav.
- Plattform for feier må monteres.

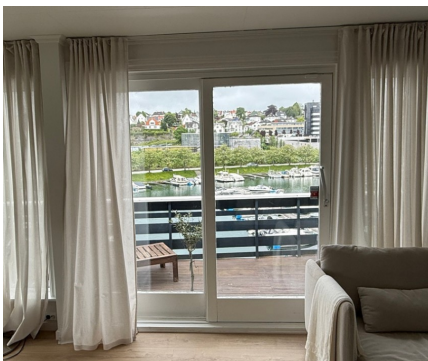
- Det er påvist dør(er) med fukt/råteskader.

Stor skyvedør på terrassen med råteskader bør byttes ut.

Kostnadsestimat: 50 000 - 100 000

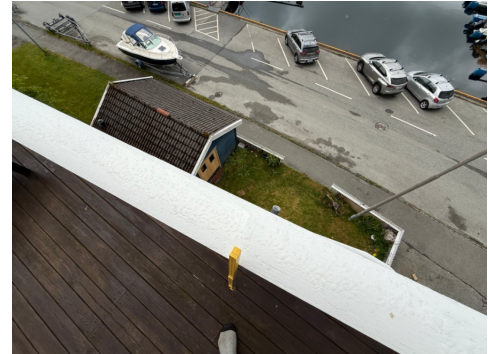
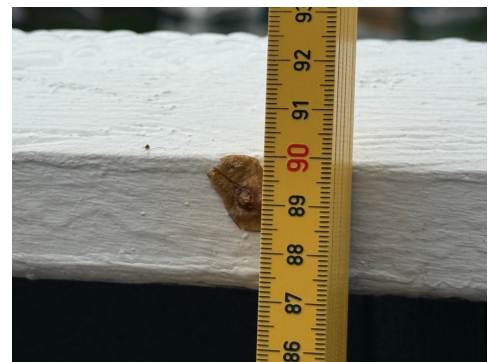
! TG 2 Balkonger, terrasser og rom under balkonger

Noen bord med råteskade

Erstatte skadde bord med råteskade.

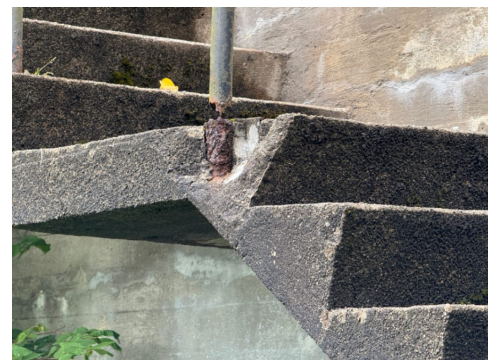
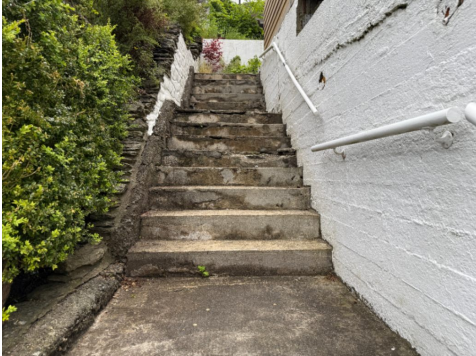
! TG 2 Utvendige trapper

- Åpninger i rekkverk er ikke i henhold til krav i dagens forskrifter.
- Betongtrapp har mindre sprekker/skader

Det er behov for utbedringstiltak på sprekker.

Det er ikke krav om utbedring av åpninger i rekkverk til dagens forskriftskrav men anbefales for å gjøres barnesikker.

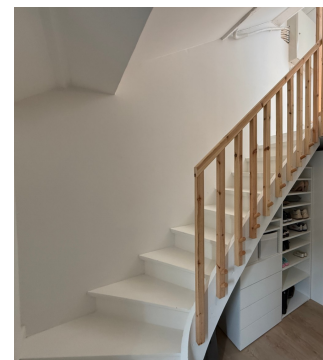
! TG 2 Innvendige trapper

Boligen har malt tretrapp.

- Håndløper bør monteres, men det var ikke krav på byggetidspunktet.

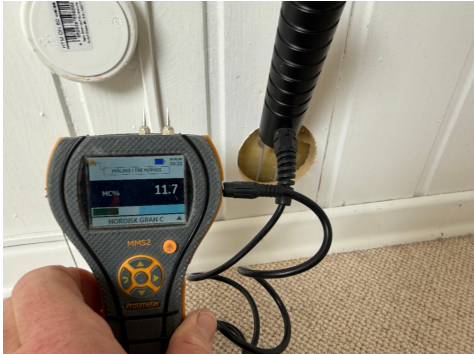
Hulltaking er foretatt uten å påvise unormale forhold.
Hulltaking er foretatt i loftsstue/soverom.
Fuktkvotemåling (vekt%) i konstruksjonen ble målt til 13.
