# Tilstandsrapport

Fritidsbolig

Lomtjernvegen 334 , 3540 NESBYEN

Befaringsdato: 15.11.2025

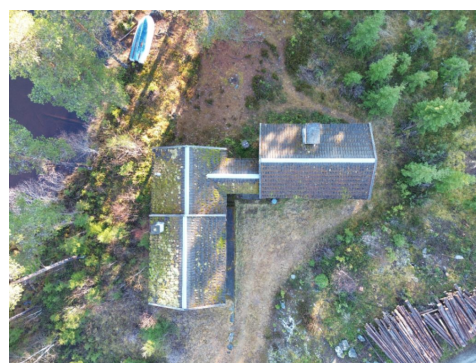
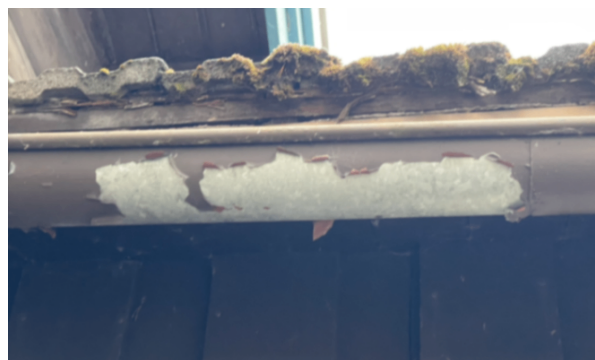
### ! TG 3 Taktekking

Taktekkingen består av eldre bølgeeternittplater med vesentlig mosevekst og slitasje. Ved takfoten er det registrert rust, deformasjon og delvis manglende takrenner. Manglende vannavrenning har ført til fukt- og råteskader i undertak og raft. Taktekkingen og undertaket er fra byggeåret (ca. 82 år) på deler av bygningen, og sannsynligvis tilsvarende alder på øvrige deler. Levetiden er vesentlig overskredet. Vindskier og vannbrett har preg av alder samt vær- og malingslitasje.

- Mer enn halvparten av forventet brukstid er passert på taktekkingen.
- Mer enn halvparten av forventet brukstid er passert på undertak.
- Det er påvist andre avvik:

Utskifting av taktekking, undertak og beslag må påregnes. Ved arbeid må det vurderes om tekkingen inneholder asbest, og eventuelle tiltak skal utføres i henhold til gjeldende forskrifter. Overflatebehandling og nødvendig vedlikehold av vindskier og vannbrett bør utføres for å hindre videre slitasje og fuktskader.

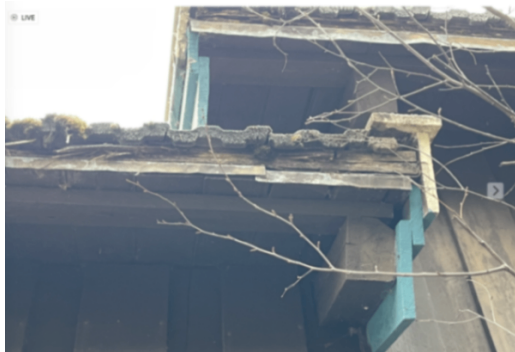
## ! TG 3 Nedløp og beslag

- Det er påvist avvik i beslagløsninger.
- Det mangler tilfredsstillende adkomst til pipe for feier.
- Det er påvist andre avvik:

Takrenner og nedløp i galvanisert stål viser omfattende rust, deformasjon og nedsatt funksjon. Det mangler takrenner på enkelte deler av taket, noe som gir utilstrekkelig vannavrenning og har medført fuktpåkjenning på undertak og tilstøtende trekonstruksjoner. Levetiden er overskredet.

Mangelfull vannavrenning og rustne beslag gir økt risiko for vanninntrenging, fukt- og råteskader i undertak, raft og fasade. Skadene kan utvikle seg raskt dersom tiltak ikke iverksettes.

- Stigetrinn og plattform for feier må monteres.
- Andre tiltak:
- Avvik i beslagløsninger må utbedres.

Det anbefales full utskifting av takrenner, nedløp og beslag. Nye renner bør etableres på alle takflater for å sikre korrekt vannavrenning. Underliggende trekonstruksjoner må kontrolleres og utbedres for råteskader.

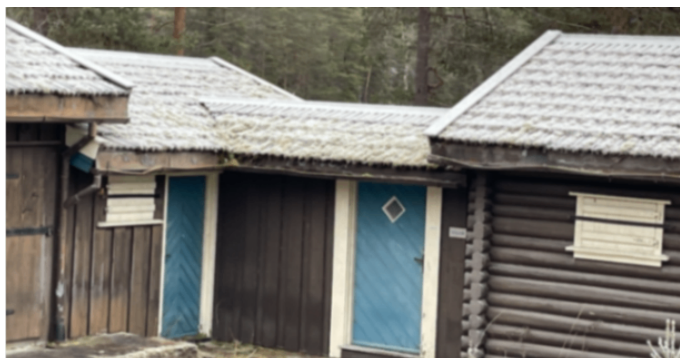
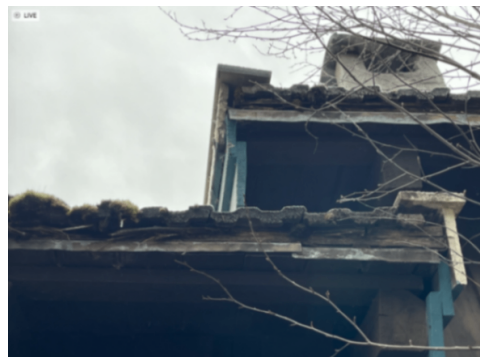
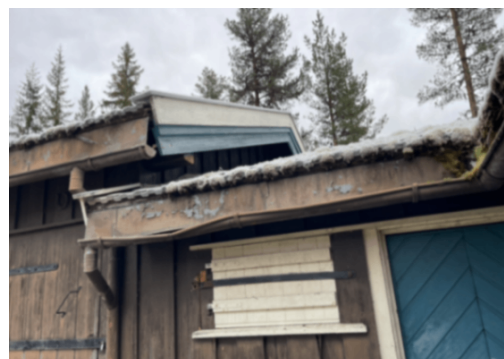
## ! TG 2 Veggkonstruksjon

- Det er ingen eller liten lufting i nedre kant av kledning mot grunnmur.
- Det er påvist fuktskader i veggkonstruksjonen.

Det er registrert fukt- og råteskader i enkelte tømmerstokker i tømmerkonstruksjonen, samt i enkelte panelbord på bindingsverksdelen. I tillegg det er registrert vær- og malingslitasje. Skadene vurderes å skyldes langvarig fuktpåkjenning og mangelfullt vedlikehold.

- Fuktskadede konstruksjoner må skiftes ut, og årsak til skadene utbedres.
- Det bør foretas tiltak for å bedre lufting av kledningen.
- Uten tilstrekkelig lufting bak bordkledningen kan fuktighet som trenger inn bak bordene eller gjennom veggene innenfra ikke tørke opp. Dette skaper ideelle forhold for råtesopp og muggvekst.

**Tiltak:** Fukt- og råteskadede tømmerstokker og panelbord må skiftes ut. Årsak til skadene, som mangelfull vannavrenning, utettheter eller manglende takrenner, må utbedres for å hindre videre fuktinntrenging. **Konsekvens:** Ubehandlete fukt- og råteskader kan føre til videre nedbrytning av konstruksjonen, redusert bæreevne og økte vedlikeholdskostnader over tid.

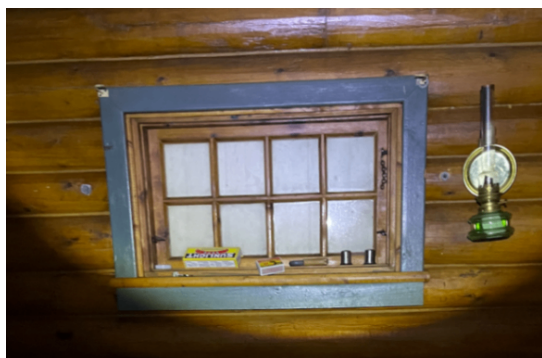
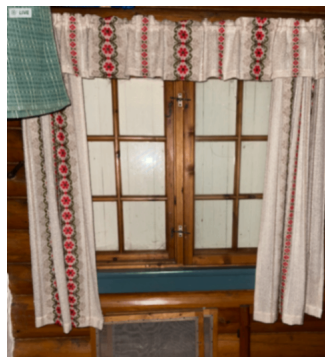
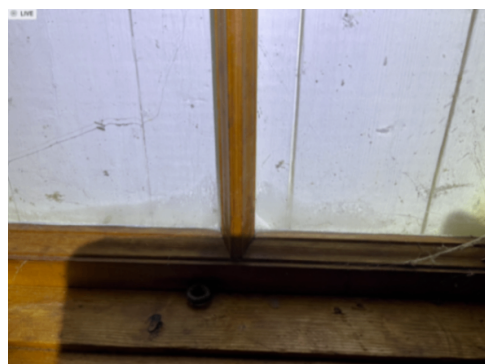
## ! TG 2 Vinduer

Eldre vinduer med slitasje og dårlig tetthet medfører varmetap, kondensdannelse og risiko for fuktskader i karm og veggtilslutning. Levetiden er vesentlig overskredet, og utskifting må påregnes for å ivareta funksjon og komfort.

Det anbefales vedlikehold eller utskifting av skodder, samt full utskifting av vinduer for å oppnå tilfredsstillende funksjon, tetthet og energiytelse. Sprukket glass bør skiftes umiddelbart for å hindre fuktskader.

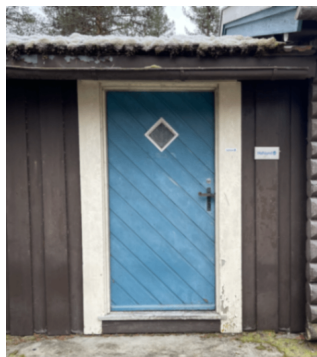
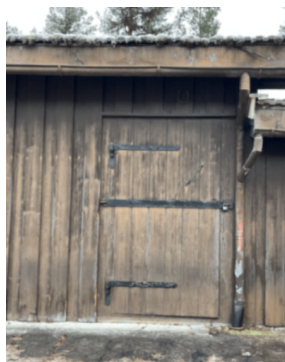
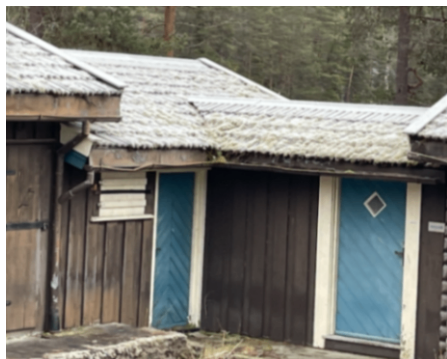
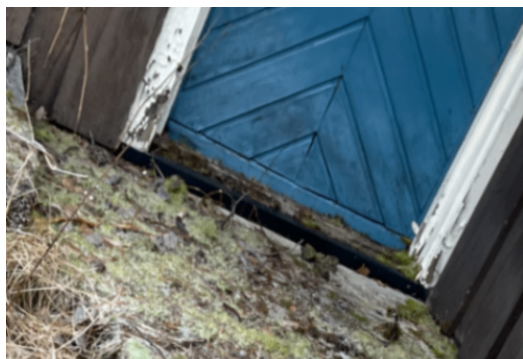
## ! TG 2 Dører

Det er registrert rustskader på metalldeler i garasjedørene, samt vær- og malingslitasje på øvrige dører. Flere dører er tunge å åpne. Det er registrert fuktskader og begroing på terskelen til døren mot soverommet.

Manglende vedlikehold og rustdannelser kan føre til redusert funksjon, fastsetting og videre korrosjon, som igjen kan forkorte levetiden og redusere tetthet mot vær og vind.

Rustskader på metalldeler bør utbedres eller delene skiftes. Dørene bør rengjøres, skrapes, males og justeres for å sikre normal funksjon. Skadet materiale bør skiftes ut.

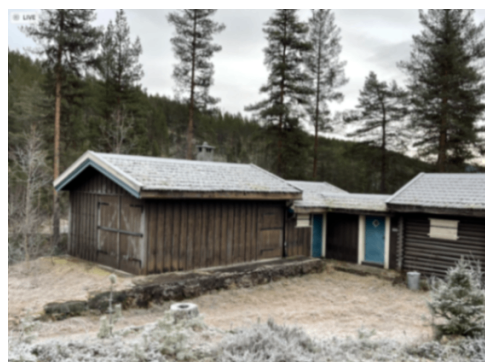
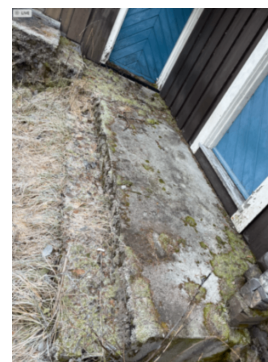
## ! TG 2 Balkonger, terrasser og rom under balkonger

Foran inngangsdør og adkomst til garasje og soverom er det en betongplattning. Overflaten har begroing, misfarging og mindre sprekker. Vannavrenningen vurderes som utilstrekkelig.

Begroing og sprekker kan gi økt fuktopptak og risiko for frostspreng, glatte overflater og gradvis nedbrytning av betongen samt fuktskader mot tilstøtende konstruksjoner.

Platting bør rengjøres for mose og begroing. Mindre sprekker kan tettes med egnet reparasjonsmørtel. Fall og drenering bør etableres, og eventuelle skader utbedres for å hindre videre nedbrytning.

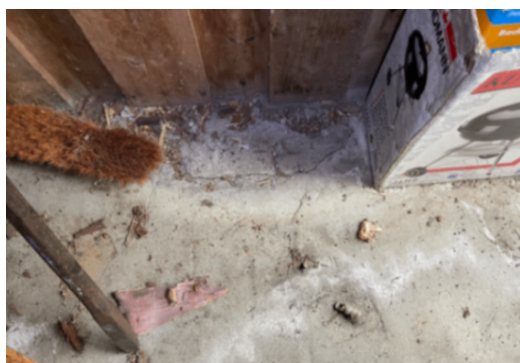
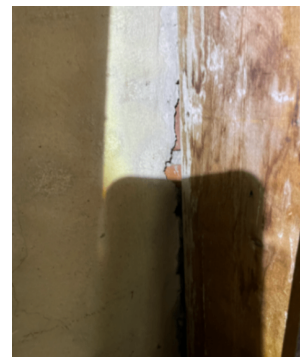
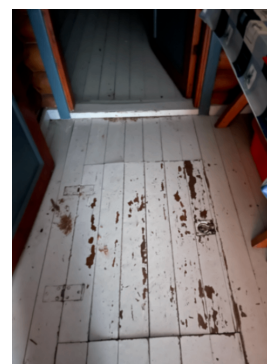
### ! TG 3 Overflater

Det er registrert råteskader i gulvet i gangen foran stue/kjøkken, med redusert bæreevne og fare for gjennomtråkking. Videre er det påvist råteskader i enkelte tømmerstokker, samt ising og fuktskjolder på vegger og himling. I stue/sovealkove og gang er det registrert misfarging i himlingen. Dette antas å skyldes sot fra parafin- eller oljelampe i stuen/sovealkove og fra gasskoketopp i gangen. I garasje/lagerrom er det registrert mindre sprekker og saltutslag i betongdekket. Skadene vurderes å skyldes langvarig fuktpåkjenning, mangelfull ventilasjon og lav temperatur over tid.

Råte- og fuktskader svekker konstruksjonens bæreevne og kan føre til videre nedbrytning dersom tiltak ikke iverksettes. I betongdekket kan sprekke dannelse og saltutslag utvikles til større avskalling og redusert bestandighet over tid.

Råteskadede gulvbord, bjelker og tømmer må fjernes og erstattes med nytt, tørt materiale. Fuktskadede flater bør rengjøres og overflatebehandles. Sprekker og saltutslag i betong bør rengjøres og tettes med egnet reparasjonsmørtel. Ventilasjon og oppvarming bør forbedres for å redusere fuktnivået.

Overvåk konstruksjonen jevnlig. Ytterlige og nærmere undersøkelse anbefales for å avklare skadeomfang og årsak.

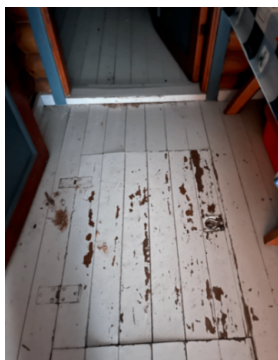
## Etasjeskille/gulv mot grunn

- Det er målt høydeforskjell på mellom 15-30 mm gjennom hele rommet. Tilstandsgrad 2 gis med bakgrunn i standardens krav til godkjente måleavvik.
- Det er påvist andre avvik:

Dette avviket må ses i sammenheng med punktet "Overflater", da skadene beskrevet for gulvet i gangen og garasjen er relatert. I tillegg er det målt ca. 20 mm høydeforskjell gjennom gulvet i garasje/lagerrom, trolig som følge av setninger eller ujevnheter i underlaget

Med referanse til registrert avvik i etasjeskille, vises det til beskrivelse av tiltak og konsekvens under punktet Overflater.

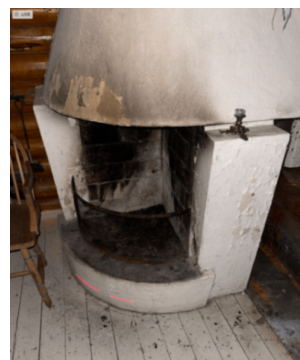
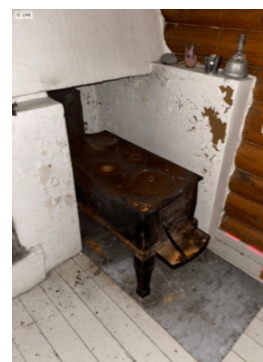
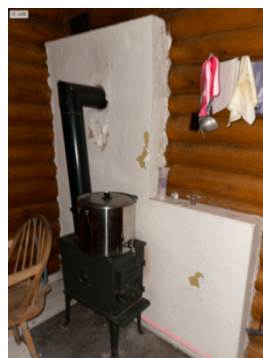
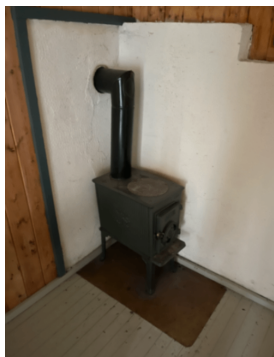
- Avstanden mellom ildstedet og brennbart materiale er for liten.
- Det er påvist sprekker og/eller riss i pipe.
- Det er påvist andre avvik:

Kjøkken: Røykrør av stål er skjevt montert og har synlig rust. Brannmuren har avskalling av maling og puss, samt tegn til varme- og bruksslitasje.

Stue/sovealkove: Peisen fremstår eldre med misfarging og sotmerker. Vedovn i støpejern er sterkt rustet, og brannmuren har avskalling av maling samt tydelige tegn til varmeslitasje. Vedovnen står nært brennbart materiale (tømmervegg), og avstanden vurderes som utilstrekkelig i forhold til dagens sikkerhetskrav.

Piper: Utvendig er det registrert mindre sprekker, avskalling og værpåvirkning i pussen på pipene. Beslagene har synlig rust og slitasje.

Skjevt og rustet røykrør, slitte ildsteder og skadet puss på piper og brannmurer øker risiko for røyklekkasje, nedsatt trekk og brannfare. Korrigerende tiltak er nødvendig for å oppnå trygg og forskriftsmessig bruk.

Det anbefales kontroll av ildsteder, røykrør og piper av fagkyndig (feier eller murmester) for vurdering av tetthet, sikkerhet og forskriftsmessig tilkobling. Røykrør og rustede beslag bør skiftes eller rustbehandles, brannmurene bør repareres og overflatebehandles, og vedovnen bør skjermes med godkjent brannmur.

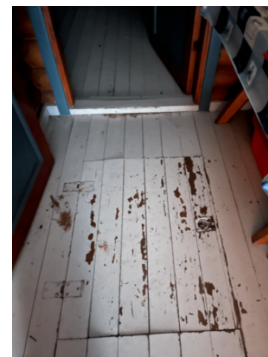
## ! TG 3 Kryp Kjeller

Det er krypkjeller under trebjelkelag og stubbegulv i den eldre delen av hytta. Det finnes luke i gulvet foran kjøkken, men denne lot seg ikke åpne ved befaring. I området rundt luken er det registrert råteskader i gulvet med redusert bæreevne og fare for gjennomtråkking. Tilstanden tyder på fuktpåvirkning fra krypkjelleren. Videre inspeksjon anbefales når adkomst er mulig.

- Det er ikke adkomst til krypkjelleren og den er ikke undersøkt innvendig. Kryp kjeller regnes for å være en risikokonstruksjon som er utsatt for fukt- og råteskader i bunnsvill, trebjelkelaget og andre tilstøtende konstruksjoner, på grunn av fuktighet fra grunnen og kondensering ved temperatursforskjeller. Selv om det ikke er avdekket tegn på skader, betyr ikke dette nødvendigvis at det ikke foreligger skader i eller i forbindelse med krypkjelleren.
- Det er stedvis påvist fuktnivå som tilsier at konstruksjonen kan ha fuktskader.
- Det er påvist andre avvik:

Overvåk konstruksjonen jevnlig. Det anbefales å innhente bistand fra fagkyndig (byggmester eller bygningsingeniør) for ytterligere og grundig vurdering av skadeomfang som grunnlag for et mer presist kostnadsoverslag og utbedringsplan.

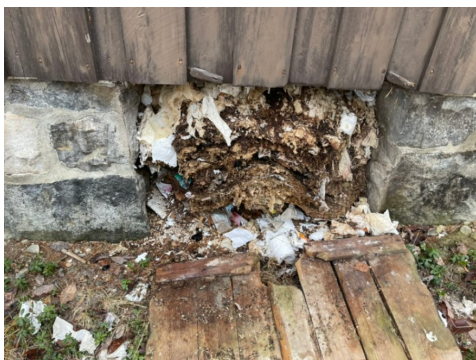
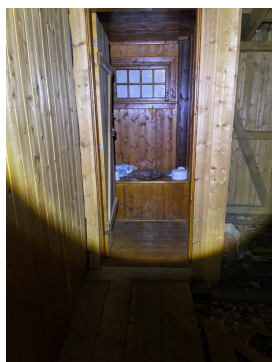
Latrinekassen er ikke tett og har direkte avfallsnedfall til terreng. Tømmelukan på utsiden er løs og skadet og gir ikke tilstrekkelig avskjerming. Det er registrert betydelige mengder avfall eksponert utvendig. Ventilasjonen er begrenset og vurderes som utilstrekkelig for å hindre luktmot innvendige rom. Løsningen tilfredsstiller ikke dagens funksjonskrav til hygienisk avfallshåndtering.

Konsekvens: Forholdet kan medføre luktplager, uhygieniske forhold og risiko for forurensning til terreng.

Tiltak: Det anbefales å fjerne eksisterende avfall og etablere tett latrinekasse eller alternativ avfallsløsning i tråd med kommunale krav. Tømmelukan bør utbedres eller skiftes for å sikre tett avskjerming, og ventilasjonen bør forbedres for å redusere lukt.

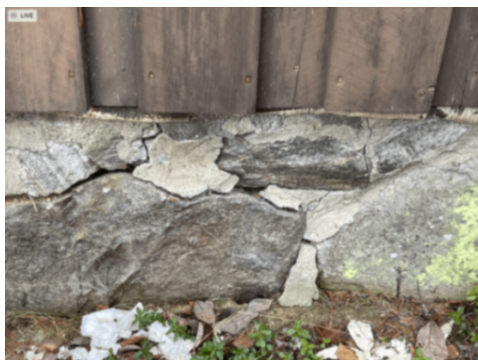
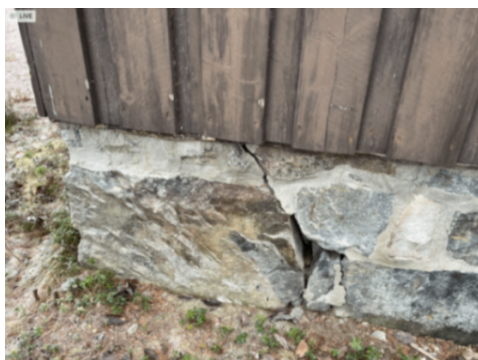
- Grunnmuren har sprekkdannelser.
- Det er påvist andre avvik:

Ringmuren viser synlige sprekker og avskalling i overflaten, samt tydelig misfarging og begroing.

Skadede fuger og overflater bør repareres, og muren renses for begroing.
