# Tilstandsrapport

levert av Anticimex AS

Haganjordet 4  
1351 RUD  
Gnr./Bnr.: 78/17  
Seksjonsnr. : 125  
Bærum kommune

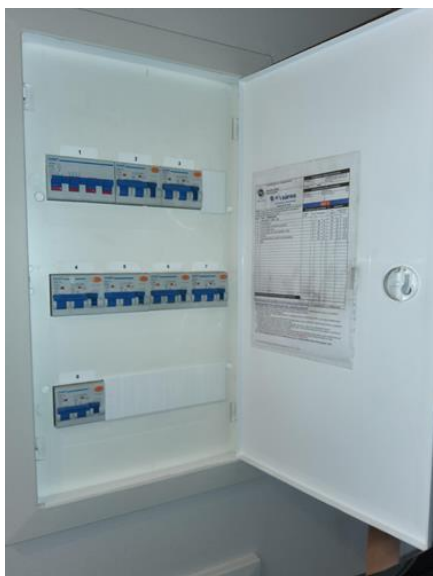
*Beskrivelse - [Sikringsskap ]*

Sikringsskap med automatsikringer er lokalisert i stue.  
Leiligheten har hovedsakelig skjult elektrisk anlegg.

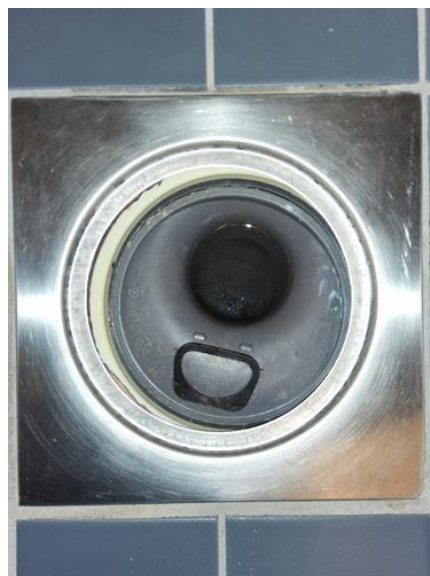
*Kommentar - [Sluk ]*

| | | Fallforhold (gulv) | Nivåforskjell fra døråpning på topp overflate gulv og til hovedsluk er på tilfeldig sted målt til ca. 27 mm. Dette er vurdert til å være tilfredsstillende mht lekkasjesikkerhet. |
