# Tilstandsrapport

Enebolig

Minkholen 17, 2386 BRUMUNDDAL

Rapportdato: 02.06.2026

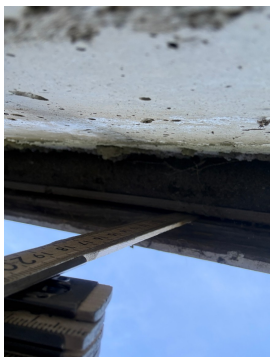
- Det er avvik:
- Slitt kledning ved beslaget/taket over karnapp.  
Det er også observert liten luftespalte bak kledningen.

Små luftespalte

Liten luftespalte bak kledningen bør utbedres for å sikre tilstrekkelig lufting, slik at risikoen for fremtidige råteskader reduseres. Kledningen over karnapp må vedlikeholdes før skader oppstår.

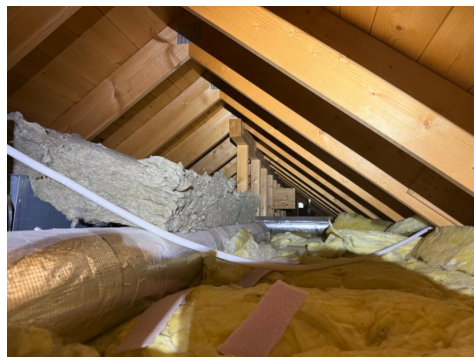
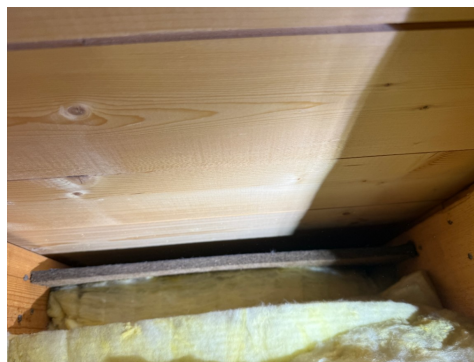
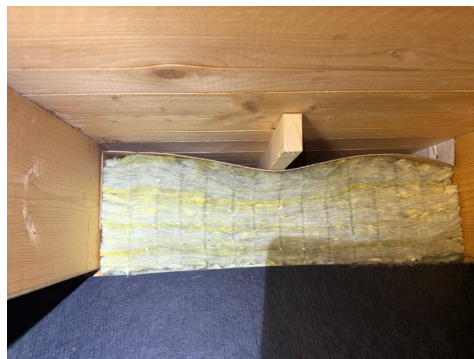
Det er små luftespalter over isolasjonen i skråtaket. Luftespalten i skråtak bør normalt være minimum 50 mm ved raft og møne for å sikre tilfredsstillende ventilasjon. Begrenset lufting øker risikoen for kondens, fuktopphopning og redusert levetid på takkonstruksjonen. Det anbefales å vurdere tiltak for å bedre ventilasjonen dersom dagens løsning ikke gir tilstrekkelig luftgjennomstrømning.

Det er begrenset adkomst og inspeksjonsmulighet til loft og innvendig takkonstruksjon. Deler av konstruksjonen er derfor ikke kontrollert, og skjulte skader eller mangler kan ikke utelukkes.

Det bør etableres bedre ventilasjon i takkonstruksjonen for å redusere risikoen for kondens, fuktskader og forkortet levetid på taket.

Det anbefales å tilrettelegge for bedre adkomst og inspeksjonsmulighet til hele loftet, slik at skjulte skader eller mangler kan avdekkes og følges opp. Begrenset inspeksjon gir økt usikkerhet om tilstanden til konstruksjonen.

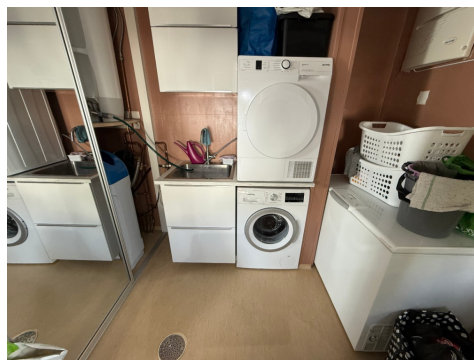
Vaskerommet er 30 år gammelt, og gulvbelegget er av eldre type som med tiden kan bli porøst og sprekke opp. Dette medfører risiko for forvitringsskader i belegget, som da ikke lenger vil være vanntett. Produsenter oppgir en forventet normal brukstid for slike belegg på rundt 25 år, og det må derfor påregnes behov for oppgradering for å sikre funksjon og tetthet etter dagens krav.

Konsekvensen av manglende oppgradering er økt risiko for fuktskader med tilhørende følgeskader.

**Kostnadsestimat: 100 000 - 200 000**

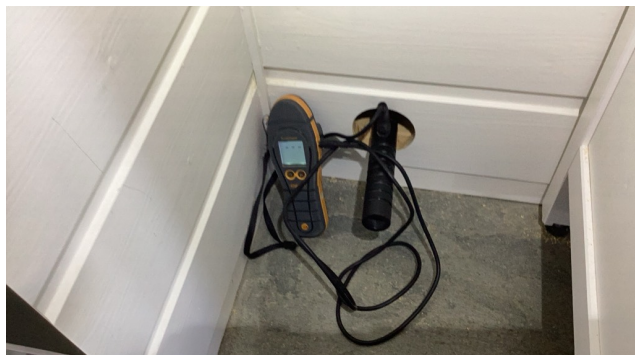
1. ETASJE > BAD

- Manglende oppgradering av våtrommet medfører høy risiko for at konstruksjonene ikke vil tåle vanlig bruk av vann eller lekkasjer. Dette kan føre til fuktskader på tilstøtende konstruksjoner.

Badet bør totalrenoveres, inkludert utskifting av membran og oppgradering til dagens standard, for å redusere risikoen for vannskader og følgeskader som følge av utett våtrom.  
Konsekvensen av å ikke oppgradere er økt fare for lekkasjer og skader på tilstøtende konstruksjoner.

**Kostnadsestimat: 200 000 - 500 000**

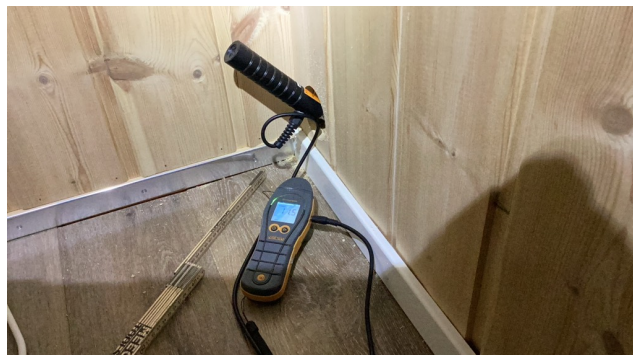
2. ETASJE > BAD

- Våtrommet må oppgraderes for å tåle normal bruk etter dagens krav. Badet er 30 år gammelt, og gulvbelegget er av eldre type som med tiden kan bli porøst og sprekke opp. Dette medfører risiko for forvitringsskader i belegget, som da ikke lenger vil være vanntett. Produsenter oppgir en forventet normal brukstid for slike belegg på rundt 25 år, og det må derfor påregnes behov for oppgradering for å sikre funksjon og tetthet etter dagens krav.

- Manglende oppgradering av våtrommet medfører høy risiko for at konstruksjonene ikke vil tåle vanlig bruk av vann eller lekkasjer. Dette kan føre til fuktskader på tilstøtende konstruksjoner.

Dersom tiltak ikke iverksettes, er det risiko for følgeskader som følge av utettheter i våtrommet, noe som kan føre til fuktskader i underliggende konstruksjoner.

**Kostnadsestimat: 200 000 - 500 000**

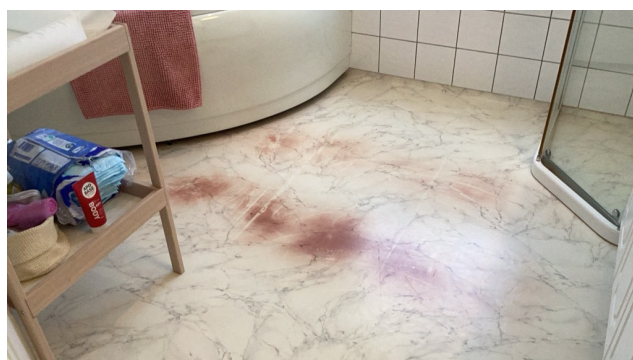
Skader i gulvbelegg, pga. gulvvarmen

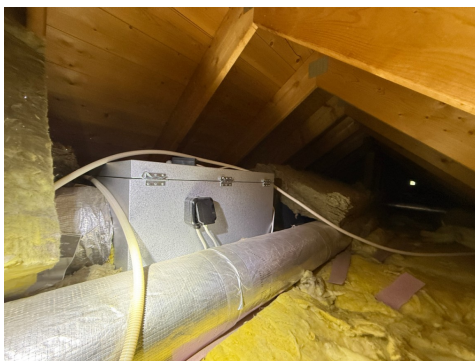
Aggregat på loft.
