# Tilstandsrapport

Boligbygg med flere boenheter

Bidenkaps gate 1 B, 0165 OSLO

Befaringsdato: 19.11.2025

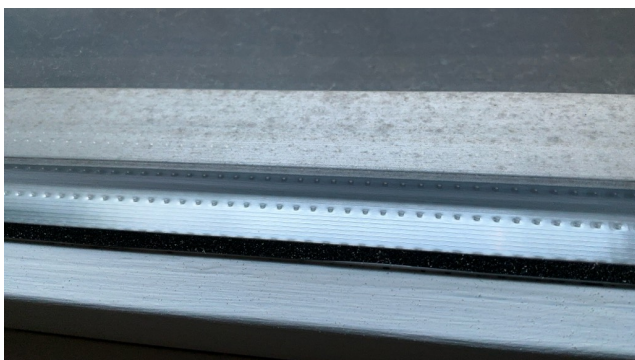
### ! TG 1 Vinduer

Vinduer med 2 lags isolerglass i teramme av gran eller furu.

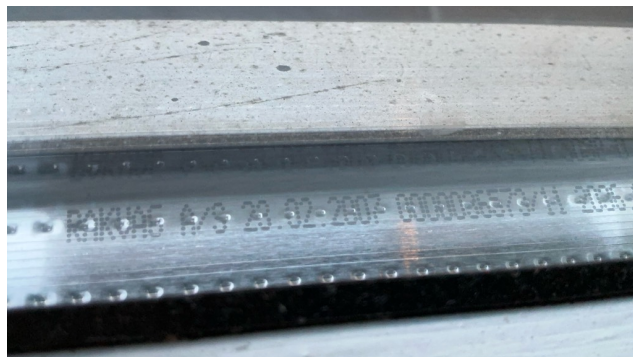
### ! TG 1 Dører

Balkongdør med 2 lags isolerglass.

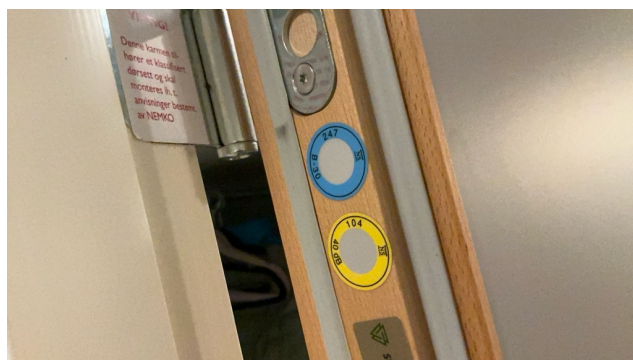
### ! TG 1 Dører - 2

Inngangsdøren er lyd og brannklassifisert. Glatt overflate

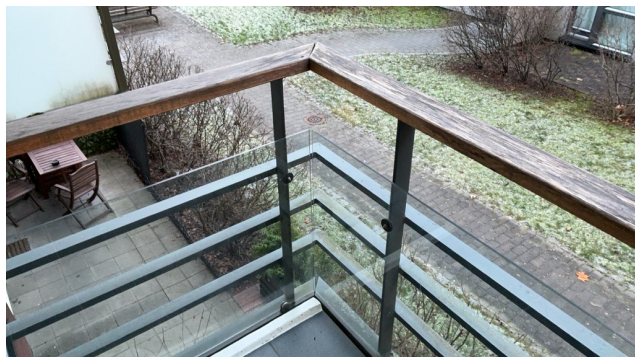
### ! TG 1 Balkonger, terrasser og rom under balkonger

Balkong på 4,0 m². Utført på betong dekke. Flislagt. Rekkverk i stål med innfelte glassplater. Stikkontakt. Avrenning mot ytterkant balkong. Tilfredsstillende avrenning ved regnfall ifølge eier.

Håndløper i treverk med behov for overflatebehandling.

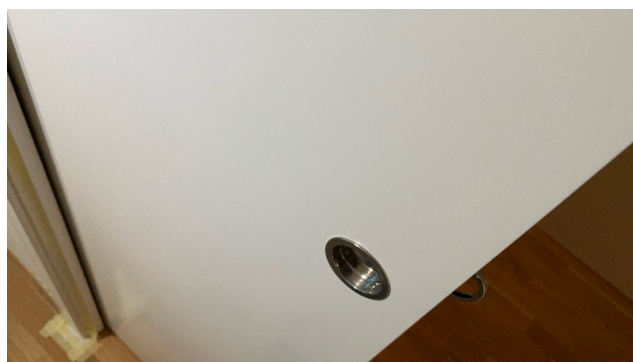
## TG 1 Innvendige dører

Innvendig har boligen malte glatte dører.

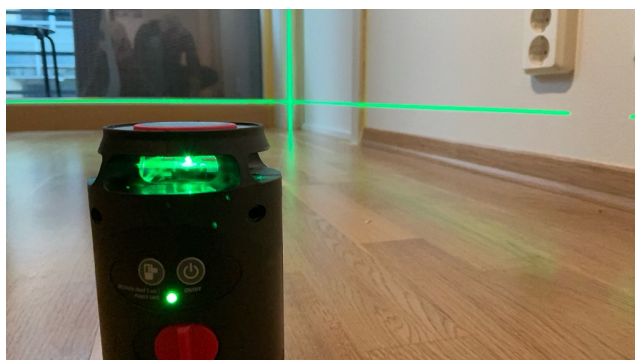
### TG 2 Etasjeskille/gulv mot grunn

Frittstående dekker utført i armert betong.

- Det er målt høydeforskjell på mellom 15-30 mm gjennom hele rommet. Tilstandsgrad 2 gis med bakgrunn i standardens krav til godkjente måleavvik.

Det ble registrert ca 15 mm planhetsavvik i soverom. Ca 5 mm i stue.

- For å få tilstandsgrad 0 eller 1 må høydeforskjeller rettes opp. Det vil imidlertid sjelden være økonomisk rasjonelt som et enkeltstående tiltak i en bolig som dette. Dersom boligen en gang skal renoveres, kan man vurdere slike tiltak.

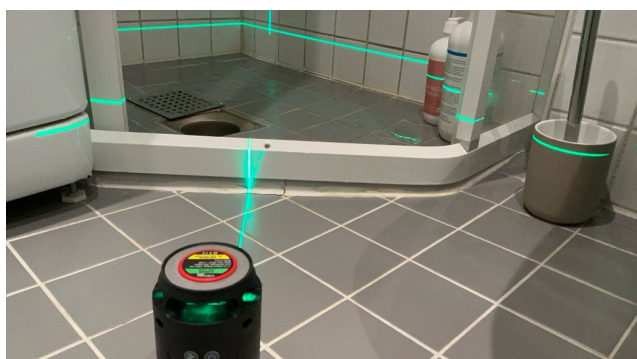
### ! TG 1 Overflater Gulv

Gulvet er flislagt. Rommet har elektriske varmekabler. Det ble registrert ca 25 mm høydeforskjell mellom topp sluk og gulv ved terskel. Vanntest viser at vann renner mot sluk i dusjsonen. Pluss 1 til 100 fall i dusjsonen.

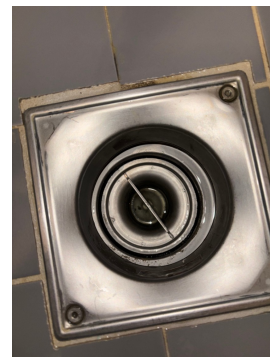
### ! TG 2 Sluk, membran og tettesjikt

Plastsluk. Med utagbar vannlås for rens og inspeksjon. Membranløsning ikke mulig å konstatere visuelt. Forholdet sett separat gis TG 2 iht NS 3600.

- Mer enn halvparten av forventet brukstid er passert på membranløsningen.

- Overvåk tilstanden jevnlig. For å få tilstandsgrad 0 eller 1 må tettesjiktet skiftes ut, men tidspunktet for når dette er nødvendig er vanskelig å si noe om.

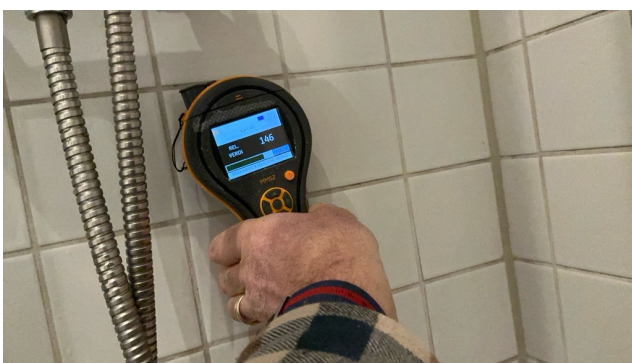
Hulltaking er utført i tilliggende konstruksjoner. Fuktkontroll med Protimeter MMS viste ingen avvik. Merk for øvrig at det ikke er boret inn mot dusjsone grunnet kjøkken. Merk også at hull i vegg var laget ved forrige salg. Det er metall og gips innside vegg. RF-måling ikke mulig her grunnet at det har stått åpent, og at luft sammensetningen innvendig vegg vil ha stabilert seg med luftsammensetning i leiligheten generelt.

Det er utført fuktsøk med egnet utstyr. Det er søkt etter fuktvariabler i vegg dusjsone. Samt generell inspeksjon overflater. Det ble ikke registrert unormale forhold som kan tilsi tegn på fuktproblematikk.

Måling med Protimeter MMS i dusjsonen

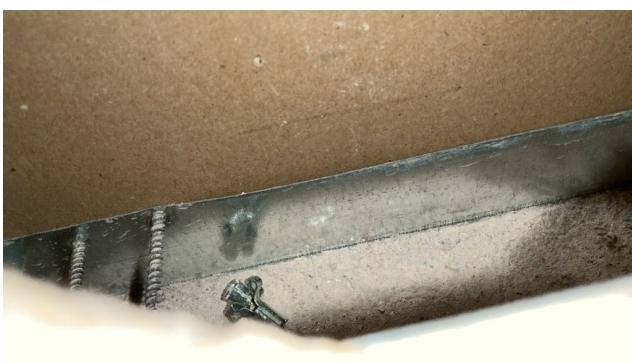
Gulv og vegger fremstår i normal god stand.

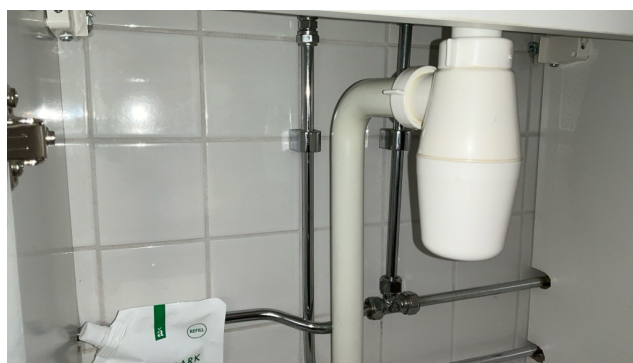
Avløp servant bad

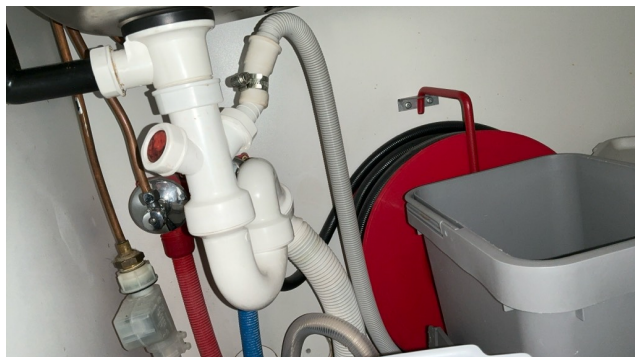
Avløp vask kjøkken
