# Tilstandsrapport

Boligbygg med flere boenheter

Jarlsøveien 74 E, 3124 TØNSBERG

Befaringsdato: 21.05.2025

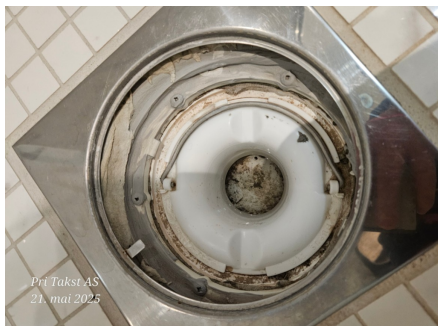
Det er plastsluk og smøremembran med dokumentert utførelse.  
Det er ikke synlig tettesjikt ved dørterskel til badet, men det er fuget tett rundt.

Sluk med synlig slukmansjett og klemring.
