# Tilstandsrapport

Boligbygg med flere boenheter

Øvre Dietrichs vei 5, 3117 TØNSBERG

Befaringsdato: 08.09.2025

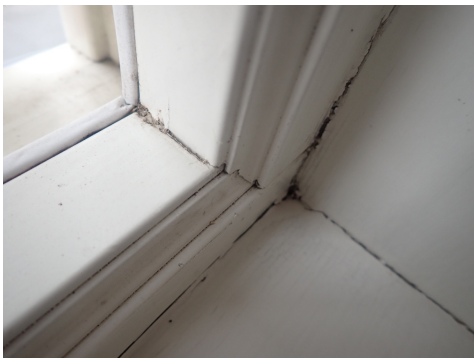
Vindu på bad/vaskerom er påvirket av noe fuktbelastning fra rommet over tid. Eier har montert el- vifte i 2020.

Vindu på bad/vaskerom er påvirket av noe fuktbelastning fra rommet over tid.

Manglende ventilering og vedlikehold kan påføre vinduer ytterligere skader.

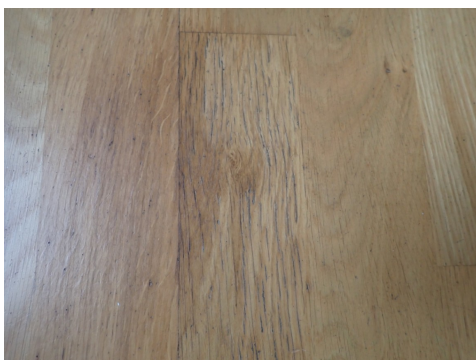
Det er mer markert slitasje på ett lite område ut for kjøkkeninnredning og vindu stue.

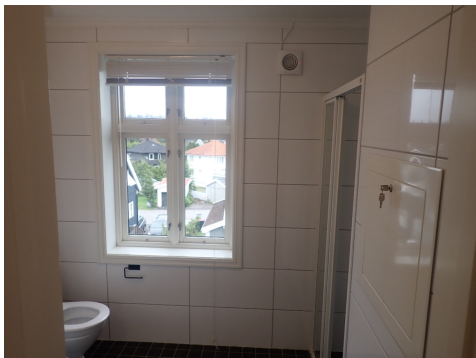
Avvik på grunn av trevindu i våt sone. Avvik på feil utførelse (TEK-17)

Vindu i våt sone

Vindu og tilhørende materialer i våt sone må jevnlig kontrolleres for eventuell fuktbelastning.

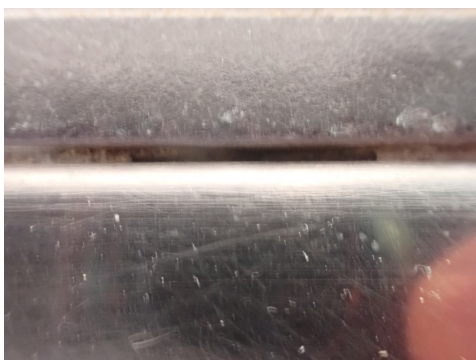
- Det er påvist at flisfuger har riss/sprekker.
- Det er påvist avvik i krav til høydeforskjell/fall-løsning på våtrommet.

Åpen fuge ved slukrist.

- Slike riss/sprekker kan indikere bakenforliggende fuktskader, og konstruksjonen bør observeres jevnlig for å vurdere utvikling.
- Til tross for avviket i fall/høydeforskjell til sluk, vil gulvet fortsatt kunne lede vann mot sluket, men med redusert effektivitet. Dette kan potensielt øke risikoen for vannansamling i enkelte områder av badet.

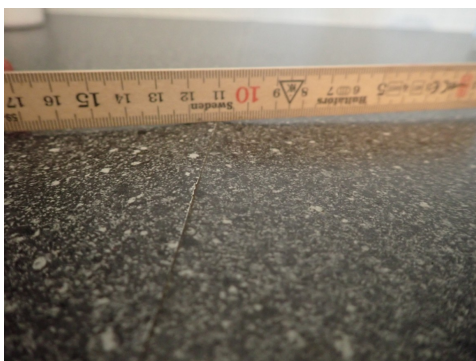
Benkeplate er svellet opp i skjøt.

Innredning har behov for noe oppussing
