Tilstandsrapport

Boligbygg med flere boenheter

Smålensgata 8 A, 0657 OSLO

Rapportdato: 27.05.2026

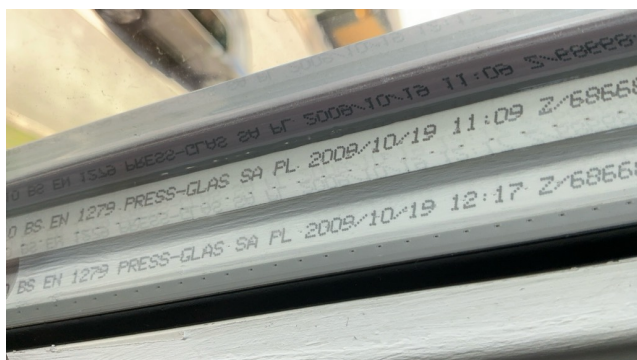
TG 1 Vinduer

Bygningen har malte trevinduer med 3-lags glass. Fra 2023 i stue.

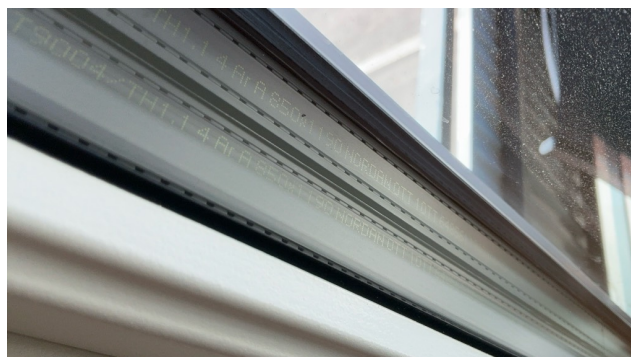
TG 1 Dører

Balkongdør med 3 lags isolerglass. Med skyvedørsfunksjon.

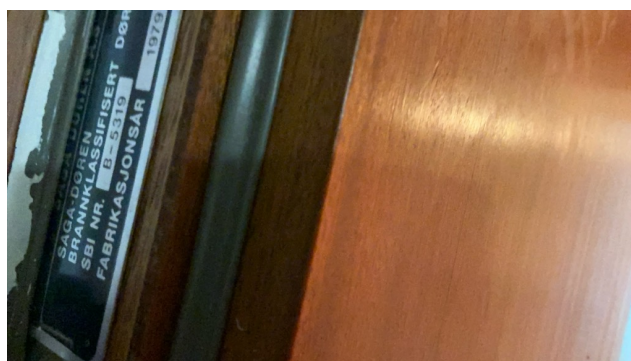
TG 1 Dører - 2

Inngangsdør med finert overflate. Døren er lyd og brannklassifisert.

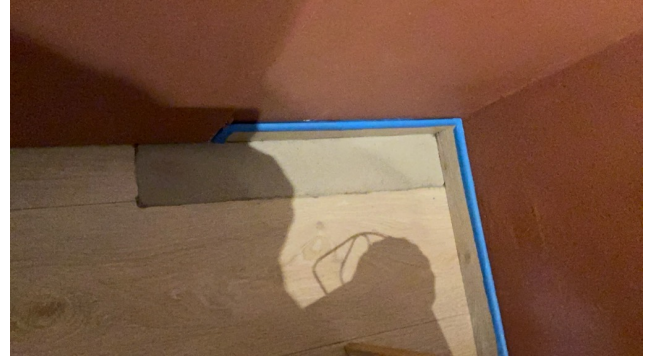
Lite område i entre der det ikke er lagt laminat.
Merk også at det under oppvaskmaskin ikke er lagt laminat.

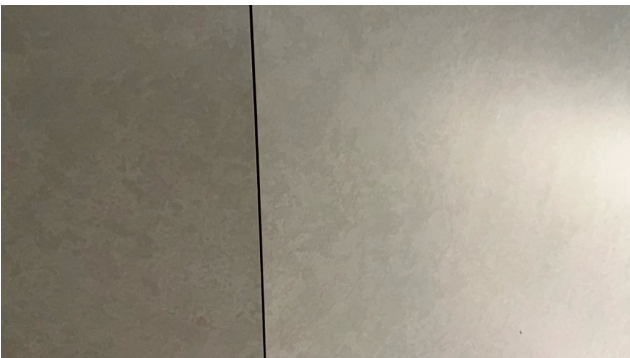
Veggplater kjøkken

! TG 2 Overflater

Veggplater "buler" ut i langsgående skjøter.
Gulv i soverom og bod med synlig slitasje,

Fungerer ok med dagens tilstand

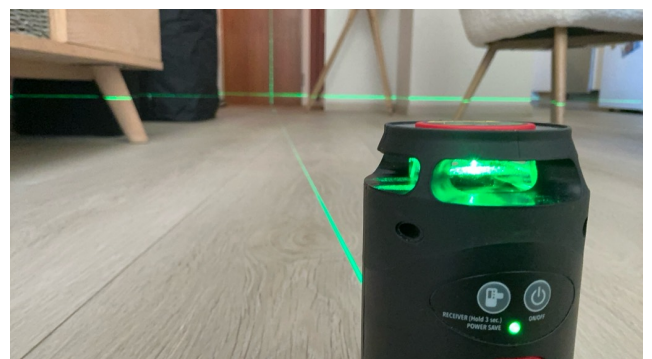
! TG 3 Etasjeskille/gulv mot grunn

- Det er målt høydeforskjell på mellom 15-30 mm gjennom hele rommet. Tilstandsgrad 2 gis med bakgrunn i standardens krav til godkjente måleavvik.
- Målt høydeforskjell på over 20 mm innenfor en lengde på 2 meter. Tilstandsgrad 3 gis med bakgrunn i standardens krav til godkjente måleavvik.

Ca 30 mm planhetsavvik i stue.

Ca 20mm/2 m i stue ved vegg mot balkong.

Opp mot 10 mm i øvrige rom.

- For å få tilstandsgrad 0 eller 1 må høydeforskjeller rettes opp. Det vil imidlertid sjelden være økonomisk rasjonelt som et enkeltstående tiltak i en bolig som dette. Dersom boligen en gang skal renoveres, kan man vurdere slike tiltak.

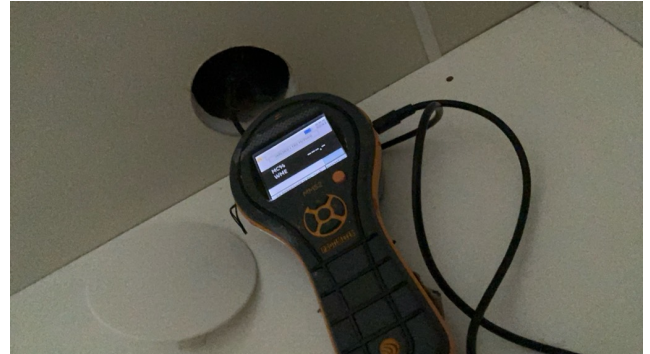
Fuktkontroll i vegg mot dusjsone. Utført med Protimeter MMS. Ingen avvik registrert. Merk at utførte kontroller ikke kan utelukke eventuell fukt i konstruksjonen.

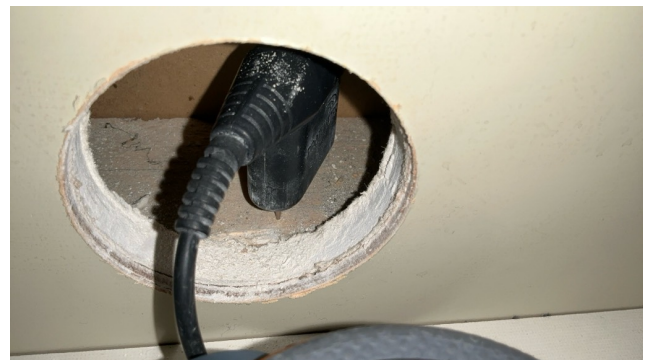
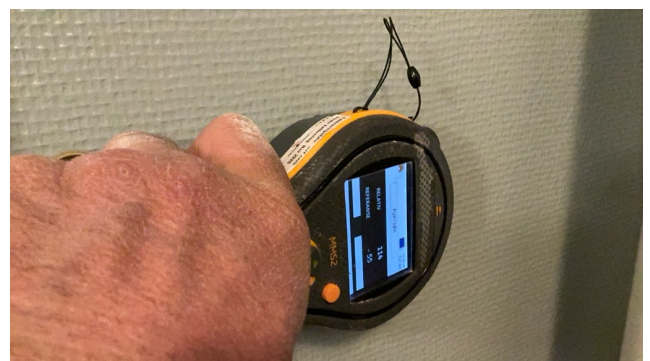
Søk etter fuktvariabler med fuktsøk i vegger/gulv våtsone bad. Apparat benyttet er Protimeter MMS 2. Det ble ikke registrert unormale variabler. Merk at utførte kontroller ikke kan utelukke eventuell fukt i konstruksjonen.

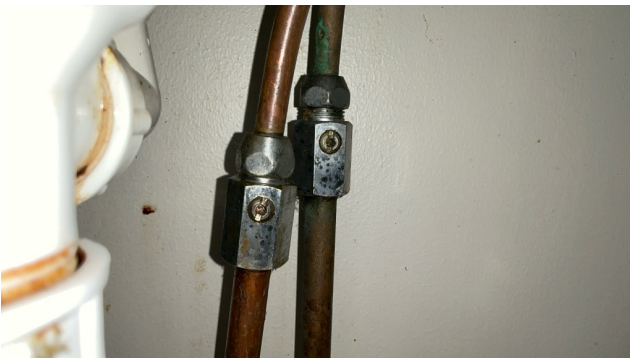
Stoppekraner vann kjøkken

- Mer enn halvparten av forventet brukstid er passert på innvendige vannledninger.

Alder på røropplegg har passert normal levetid.

- Tidspunkt for utskiftning av vannledninger nærmer seg.
- Det er ikke behov for utbedringstiltak siden anlegget fungerer i dag, men ut ifra alder kan skader plutselig oppstå på eldre anlegg.
- I forbindelse med oppgradering av våtrom vil det være naturlig med utskiftning av rør.

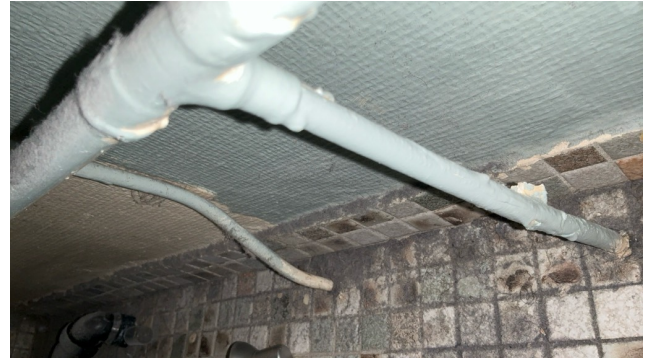
Stoppekran bad ikke lokalisert. Merk hovedstoppekran i kjeller.

Tilførsel vann bad. Uten stoppekraner.

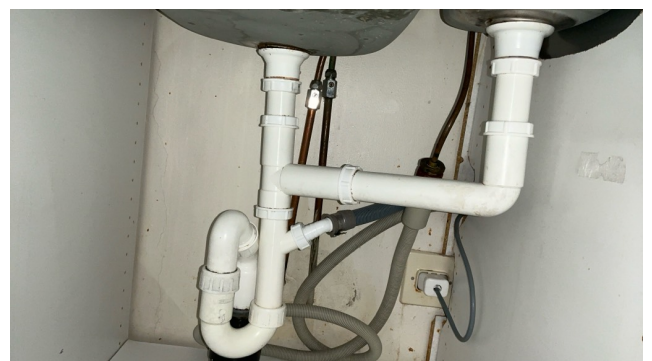
Avløpsrør vask kjøkken

- Mer enn halvparten av forventet brukstid er passert på innvendige avløpsledninger.

- I forbindelse med oppgradering av våtrom vil det være naturlig med utskiftning av rør.
