# Tilstandsrapport

Risikovurdering for Anticimex boligselgerforsikring

Oberst Rodes vei 37 B  
1152 OSLO  
Gnr./Bnr.: 158/229  
Seksjonsnr. : 3  
Oslo kommune

Befaringsdato: 23.01.2025

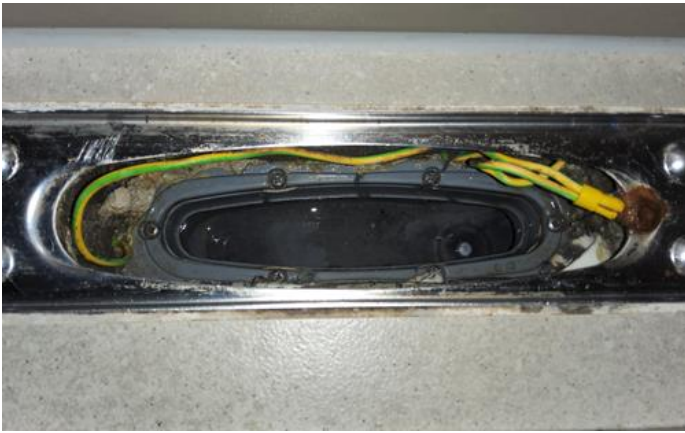
Membran, tettesjikt og overgang til sluk. | Membran/tettesjikt har en alder som tilsier at over halvparten av anbefalt brukstid er passert. På bakgrunn av alderen er det grunn til å varsle om risiko for skjulte avvik, svekket funksjon, usikker restlevetid eller lignende forhold som utvikles over tid.

Membran, tettesjikt og overgang til sluk. - [Sluk baderom. ]

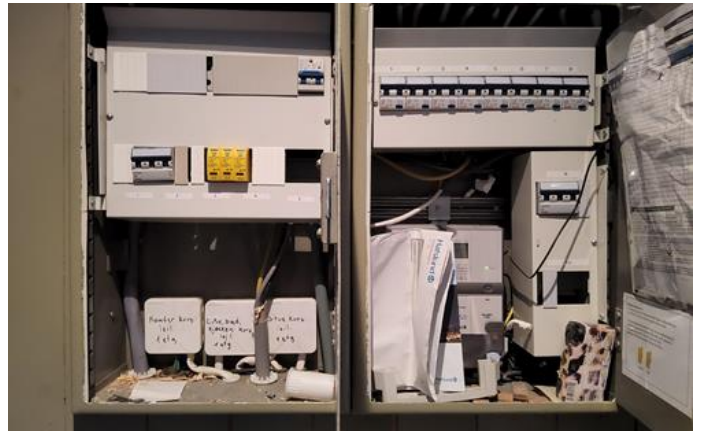
Med bakgrunn i ovennevnte avvik bør det gjennomføres en utvidet el-kontroll av en kvalifisert elektrofaglig person.

Elektrisk anlegg - [Sikringskap. ]
