Tilstandsrapport

levert av Anticimex AS

Diriks gate 7A
0457 OSLO
Gnr./Bnr.: 219/43
Andelsnr./Aksjenr. : 152/152
Oslo kommune

Befaringsdato: 29.09.2025

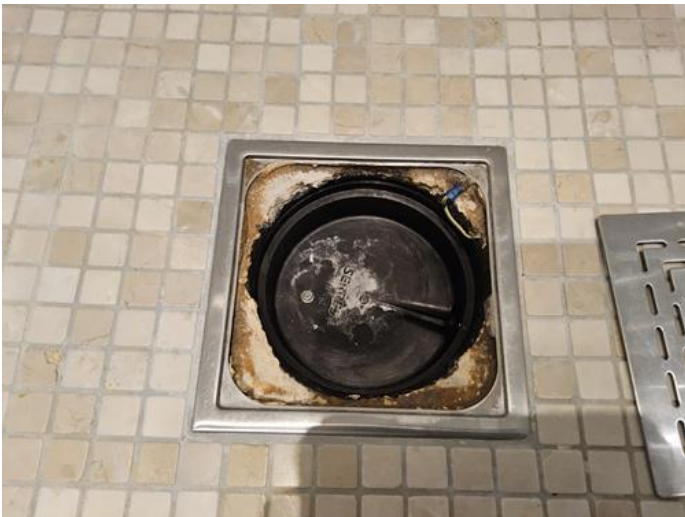
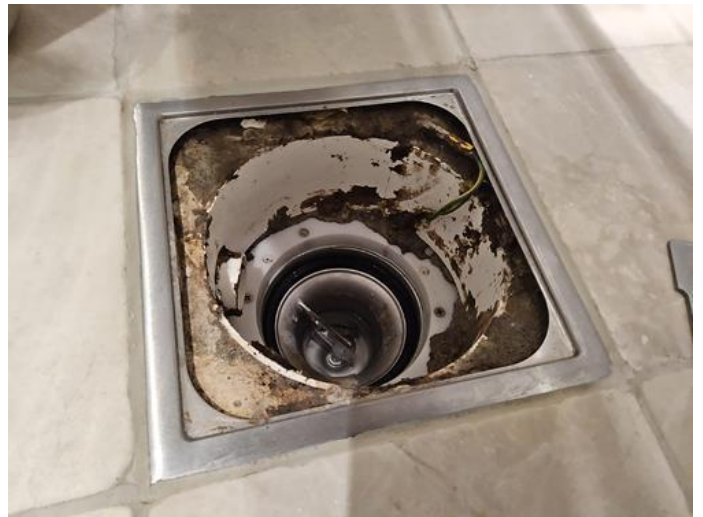
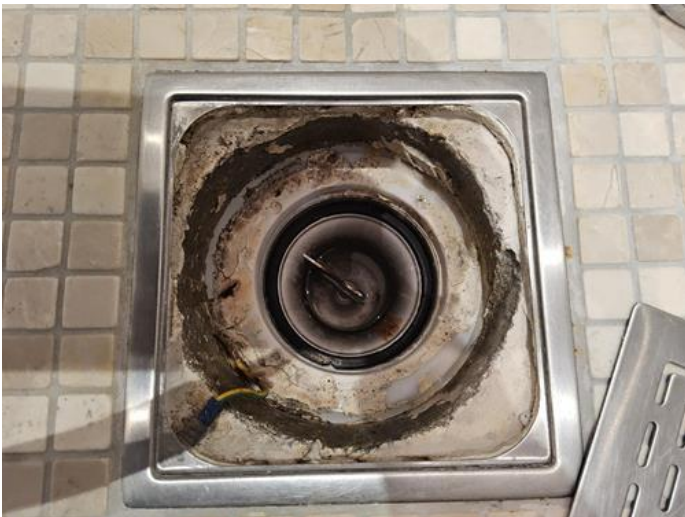
Membran, tettesjikt og overgang til sluk. - [Sluk]
