# Tilstandsrapport

levert av Anticimex AS

Sjøbergvegen 14C  
2066 JESSHEIM  
Gnr./Bnr.: 19/54  
Andelsnr. : 6  
Ullensaker kommune

Befaringsdato: 15.01.2026

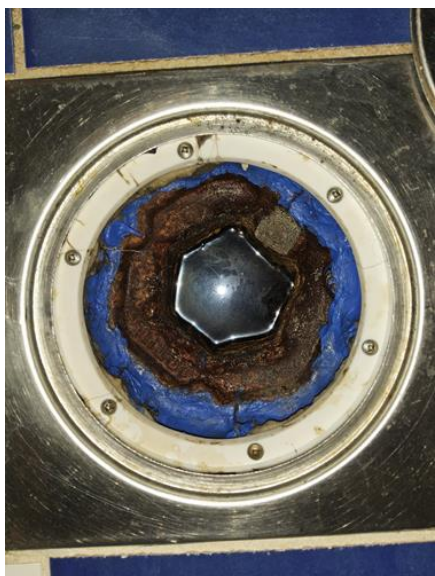
| | | Membran, tettesjikt og overgang til sluk. | Tettesjiktet har en alder som tilsier at restlevetiden er usikker. Rommets lekkasjesikkerhet kan derfor ikke verifiseres, eventuelt bør nytt tettesjikt etableres.<br><br>Utførelsen med hensyn til bruk av slukmansjett og tettesjikt er uoversiktlig, og det kan derfor ikke verifiseres at løsningen er fullgod og sikker mot lekkasjer. Fornying av slukmansjett og tettesjikt bør påregnes. |

Membran, tettesjikt og overgang til sluk. - [Sluk bad ]

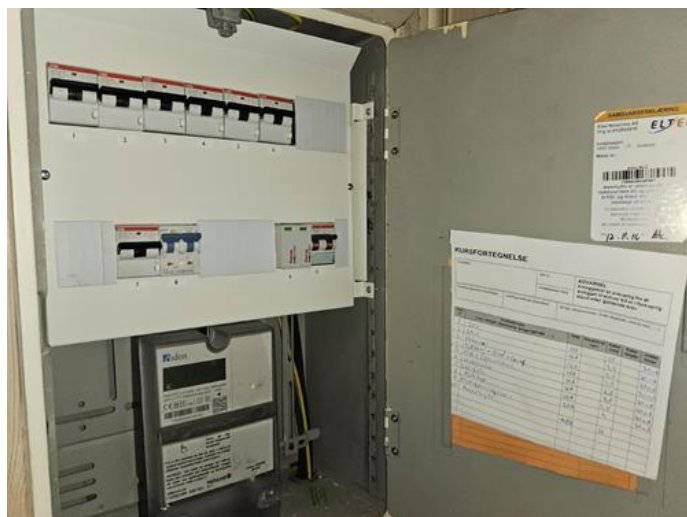
Sikringsskap med automatsikringer og kursfortegnelse er plassert i felles trappeoppgang.

Det mangler samsvarserklæring for deler av det elektriske anlegget, for eksempel eldre/originalt utrustning. En samsvarserklæring skal blant annet dokumentere hvem som har utført arbeidet, hva som er gjort, og bekrefte at arbeidet er utført i henhold til gjeldende sikkerhetskrav. Konsekvens er at det derfor hefter en usikkerhet rundt disse forholdene. Forholdet bør kartlegges videre av fagkyndige.

Elektrisk anlegg - [Sikringsskap og kursfortegnelse ]
