# Tilstandsrapport

2-roms leilighet i 1.etasje:

Biermanns gate 11, 0473 OSLO

Befaringsdato: 13.01.2025

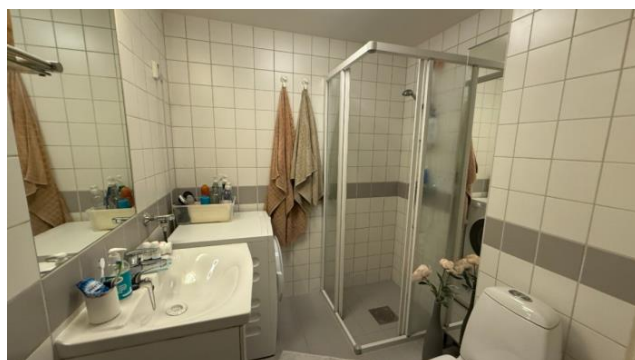
### ETASJE > BAD

## ! TG 2 Overflater vegger og himling

Oppgradering vil være naturlig ved modernisering av badet.

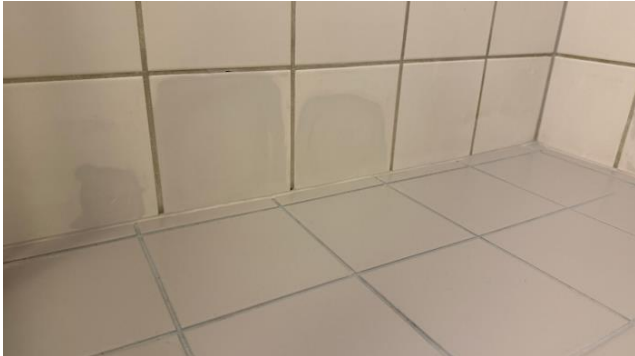
## ETASJE > BAD

### TG 2 Overflater Gulv

- Det er mulighet for at det kan forekomme vannlekkasje på våtrommet hvor vann ikke vil gå til sluk.

Dusjhjørne er fuget og lekkasjevann vil ikke renne til sluket.

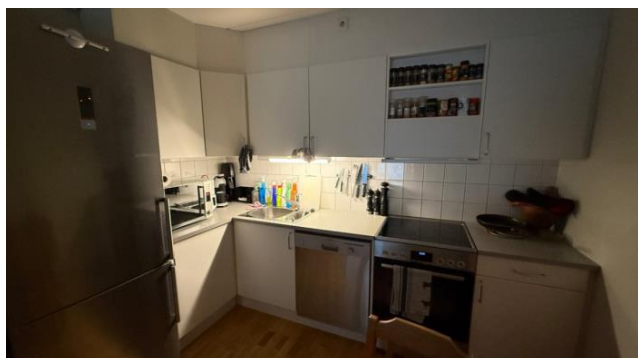
ETASJE > STUE/KJØKKEN

## TG 1 Avtrekk
