# Tilstandsrapport

Del av vertikaldelt tomannsbolig

Hansinegata 19 B, 3140 NØTTERØY

Befaringsdato: 04.12.2025

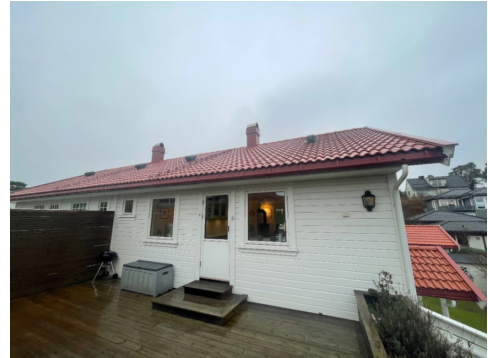
Snøfangere må monteres for å oppfylle kravene som gjaldt ved byggemeldingstidspunktet. Konsekvensen av manglende snøfangere er økt risiko for snø- og isras, noe som kan medføre fare for skade på personer, dyr og eiendom. Eier opplyser imidlertid at snøfangere blir montert før salg.

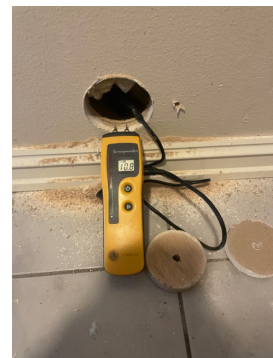
Det ble gjennom hulltaking ikke påvist avvik i konstruksjonen, men som følge av manglende membran i overgang gulv og vegger på bad, kan det også oppstå skade på vegg mot grunnmur.

Det anbefales jevnlig kontroll og overvåking av fuktforholdene i vegger mot terreng. Det må etableres membran på vaskerom, for å lukke avviket.

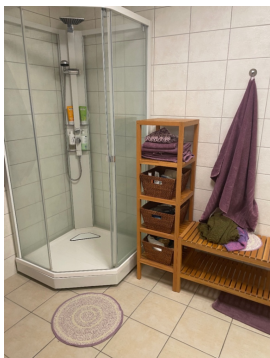
### 1. ETASJE > BAD

## TG 2 Overflater vegger og himling

Overvåkes jevnlig, da mer enn halvparten av forventet brukstid er passert, noe som øker risikoen for lekkasjer og fuktskader i konstruksjonen. Det anbefales fortsatt bruk av dusjkabinett, da dette antas å kunne forlenge levetiden på badet.

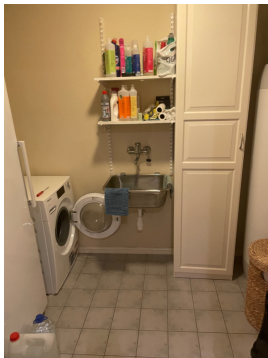
Det er ikke etablert membran i overgangen mellom gulv og vegger, og det er montert gulvlister i tre. Dette øker risikoen for fuktskade, og på veggene mot badet er det tegn til fuktskader nederst på veggene. Det er heller ikke synlig membran i sluket, og det er noe lite fall mot sluk.

Det bør etableres godkjent membran i overgangen mellom gulv og vegger, og trelister bør fjernes og erstattes med egnede materialer for våtrom. Det anbefales å utbedre fall mot sluk og sikre at membranløsning rundt sluk er i henhold til gjeldende krav. Dersom tiltak ikke gjennomføres, er det økt risiko for fuktskader og følgeskader på tilstøtende konstruksjoner.

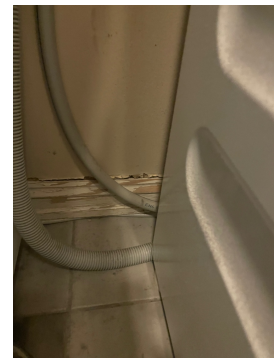
## 1. ETASJE > VASKEROM

## ! TG 3 Tilliggende konstruksjoner våtrom

Det er foretatt hulltaking på vaskerom, men dette hullet ble tatt for å avdekke eventuelle avvik i vegg mot grunnmur. Det ble gjennom hulltaking ikke påvist avvik i konstruksjonen, men det er avvik på vegg mot bad.

Den valgte konstruksjonsutforming gir økt fare for skader. På vaskerom er det utett overgang mellom gulv og vegg, og det er tegn til noe fuktskade nederst på vegg, mot bad. Etter befaringen har byggefirma åpnet et området, bak vaskemaskinen og foretatt en lokal utbedring. Dokumentasjon vedørende utbedring kan fremvises av selger.

Dersom tiltaket ikke utføres er det fare for skadeutvikling. Det må utbedres utette overganger mellom gulv og vegger. Konsekvensen av manglende utbedring er økt risiko for fuktskader på tilstøtende konstruksjoner.
