# Tilstandsrapport

Boligbygg med flere boenheter

Statsrådvegen 122 A, 2074 EIDSVOLL  
VERK

Befaringsdato: 19.12.2025

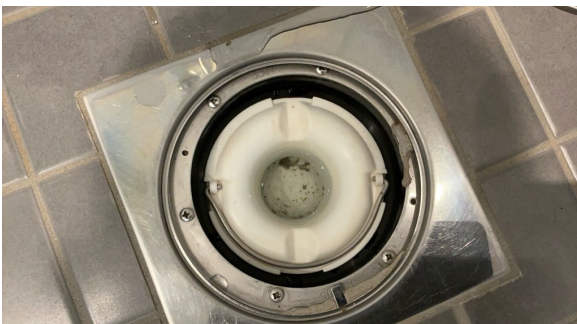
Sluk i dusjsone.
