Tilstandsrapport

Selveierleilighet (i blokk)

Oscars gate 8 A, 0352 OSLO

Befaringsdato: 28.05.2026

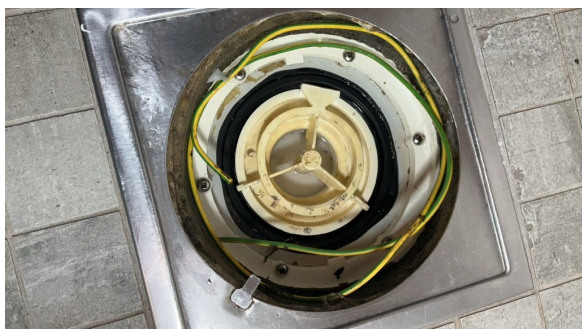
Plastsluk i dusjen med synlig klemring og mansjett.
Membran/tettesjikt fra 2013.
Tettesjiktet ligger skjult i gulv og bak flislagte vegger.

Tilstandsgrad 1 settes på grunn av alderen på tettesjiktet og mangel på åpenbare avvik.

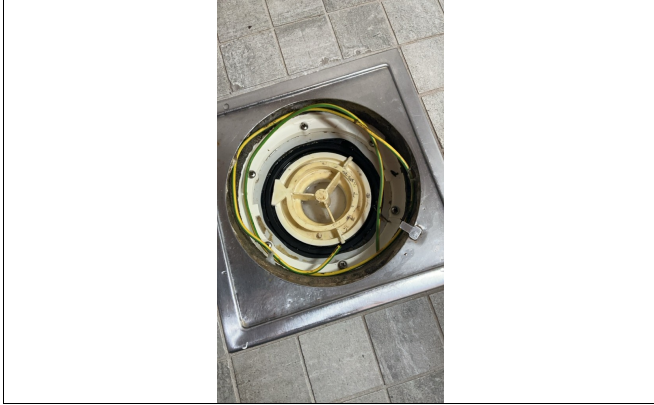
Sluk på bad

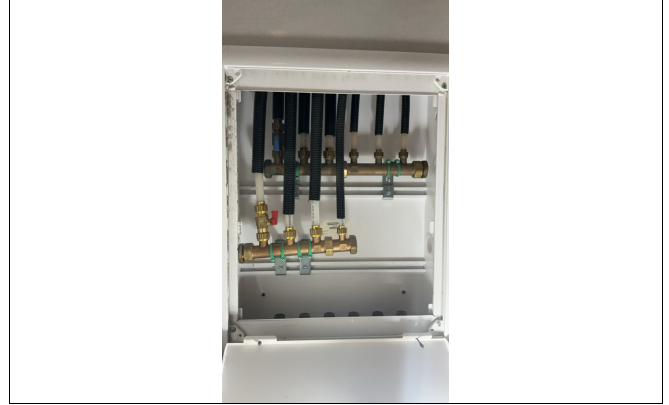
Leiligheten har synlige vannledninger av plast (rør-i-rør).
Fordelerskap for rør-i-rør-systemet med stoppekraner er plassert i vegg på bad (i nisje ved vaskemaskin).
Det er synlig drenering til siklemikk på vegg under fordelerskapet.

Det er ikke etablert kursfortegnelse i skapet. Dette anbefales å få utarbeidet.
Ingen åpenbare avvik ble registrert på installasjonen.

Fordelerskap for rør-i-rør

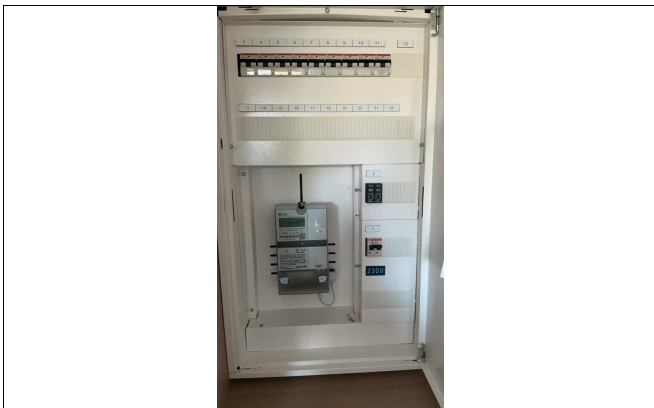
Sikringsskap med automatsikringer, hovedsikring og strømmåler er plassert i vegg på soverom 1.

Sikringskap med strømmåler
