Sameiet Oscarsgt 6/8

årsmøte 2026

**Innkalling -
Årsmelding -
Årsregnskap**

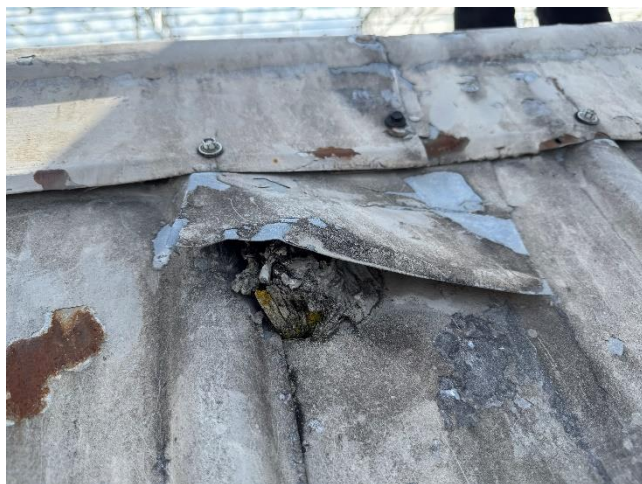
04

Eksempelbilde på utettheter.

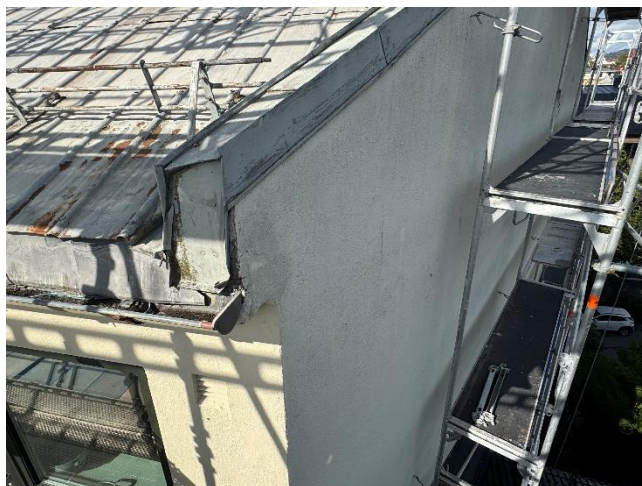
06

Ved gavl mot Oscars gate 4, registreres det skader i puss.

Takrennene har blitt skiftet ut og betongforkanten bak har blitt malt. Skader i puss på gavl har blitt lokalt utbedret.

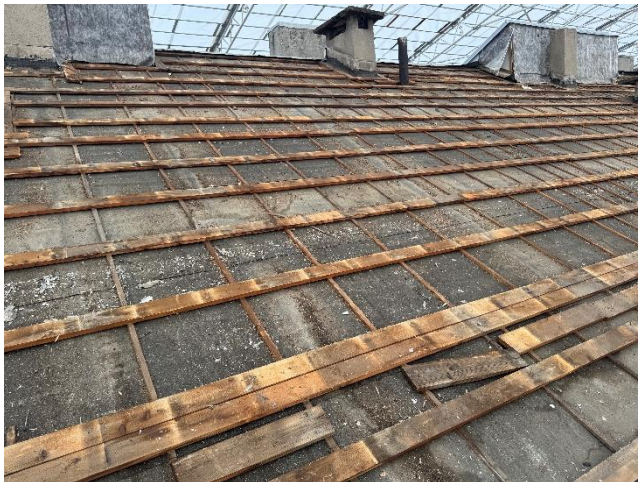
09

Tekkingen er her demontert og de opprinnelig sløyfene, og lektene vises. Det er lite lufting under platene.

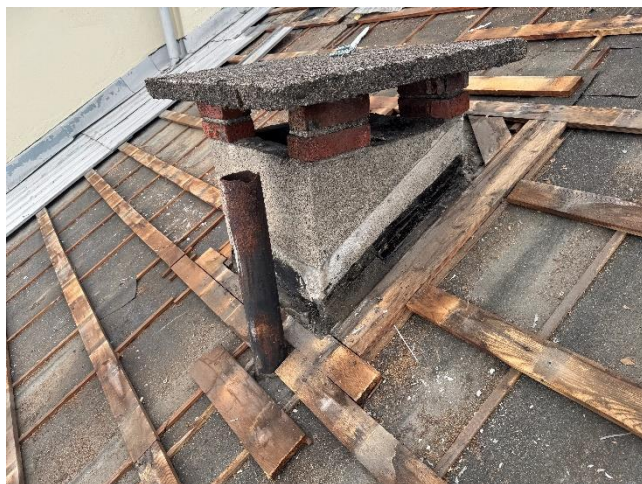
10

Flere av skorsteinene rundt overlysene, har blitt montert (eventuelt overlyset har blitt montert) slik at de står i sammenheng med hverandre. Dette i sammenheng med uheldige løsninger for beslag har trolig medført fuktskader i trappeoppgang. Beslagsløsningene ble utbedret til en mer egnet og tett løsning. I sammenheng med dette har enkelte skorsteiner blitt reparert ved del over tak.

Skorsteinene er bygget med det som i dag vurderes som uheldige løsninger.

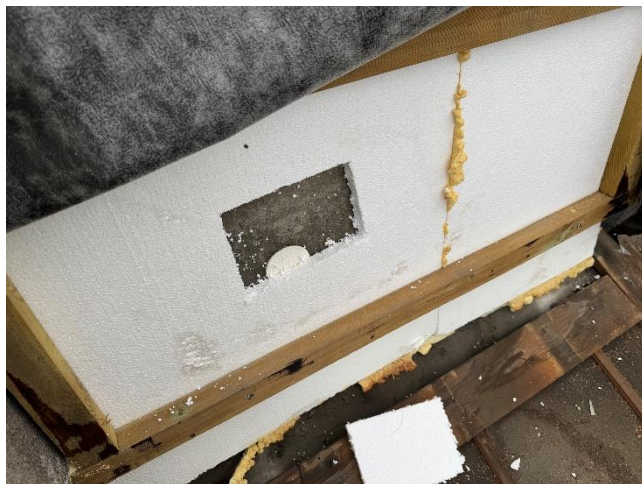
12

Bak duken er det lekter på isolasjon som er limt direkte på betongen.

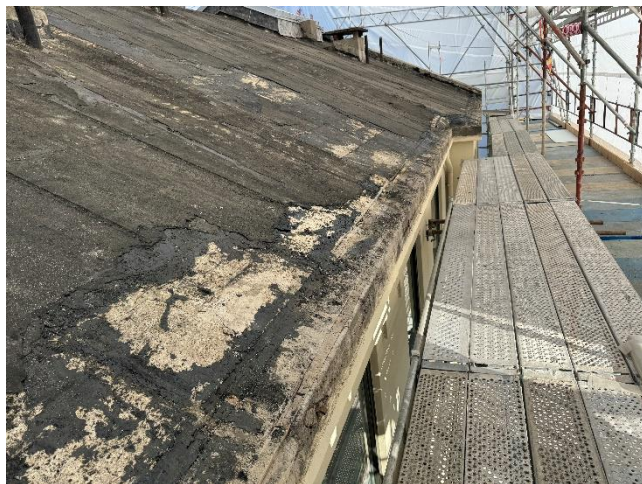
14

Den opprinnelige taktekkingen har blitt demontert. Når underlaget ble avdekket fremkom det at den opprinnelige konstruksjonen var bygget med porebetong (Siporex/Ytong). Denne type byggemateriale er lignende Leca, men har flere porer i mindre format. Dette medfører at materialet er lettere, og mer håndterlig ved tilpasninger. Siporex/Ytong har også en god isolasjonsevne, noe som var kostnadsbesparende da byggematerialet også ga en bedre isolering. Materialene blir sjeldent benyttet i dag da det også har en høy oppsugingsevne for fukt, og ofte blir skadet grunnet fuktopptak. Allikevel kan materialet ha en lang levetid dersom det beskyttes tilstrekkelig for fukt, noe som er tilfellet i Oscars gate 6-8. Årsaken til dette er at takkonstruksjonen har blitt påført en grytetekking.

Ved at det her er benyttet Siporex/Ytong som materiale, og en grytetekking så har selve underkonstruksjonen svært få skader. Dette til tross for at den opprinnelige tekkingen hadde et svært redusert luftesjikt. Forholdene i sum har medført en redusert kostnad i prosjektet knyttet til utbedring av underlag (se punkt om økonomi under).

Underlaget til taktekingen er bygget med grytetecking.

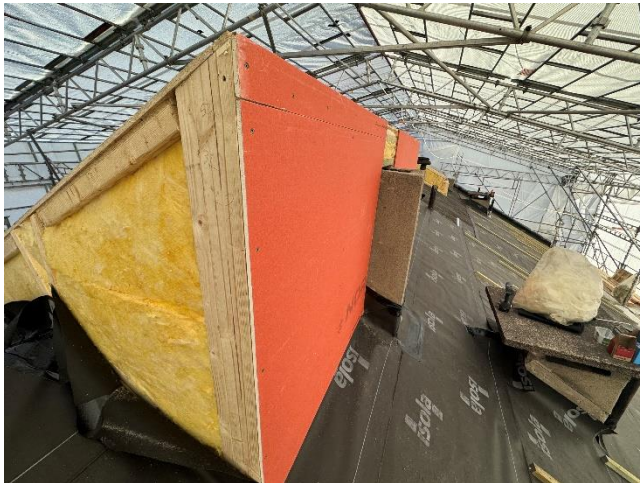
17

lufting, noe som har medført fuktskader mot overlysenes betongkonstruksjon. Trolig har dette vært en medvirkende årsak i forbindelse med fuktproblematikk på overlysenes innerside. Dette ble utbedret ved å videreføre tekkingen opp langs ytterveggene, etablere luftesjikt, og utskiftning av isolasjon.

Ved overlysene har isolasjonen blitt skiftet, og nytt rammeverk er montert.

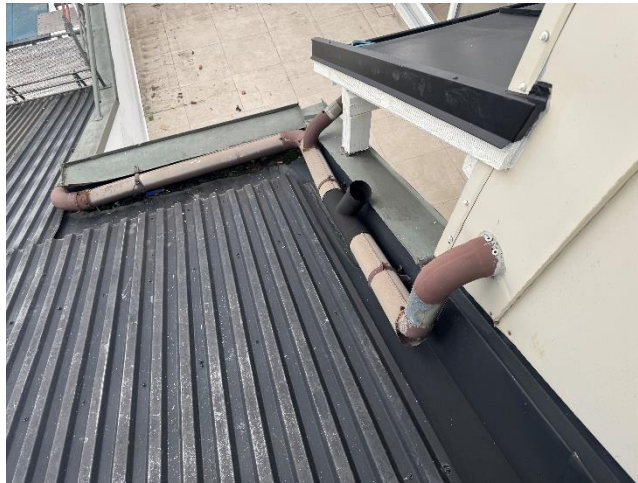
22

De opprinnelige nedløpene var preget av slitasje, og uheldige løsninger. Enkelte steder var nedløpene skadet, og hadde løsninger som utsatte omkringliggende konstruksjon for fukt. Disse forholdene har blitt utbedret ved å endre løsninger, og skifte ut nedløp.

Flere nedløp må utbedres til mer hensiktsmessige løsninger.

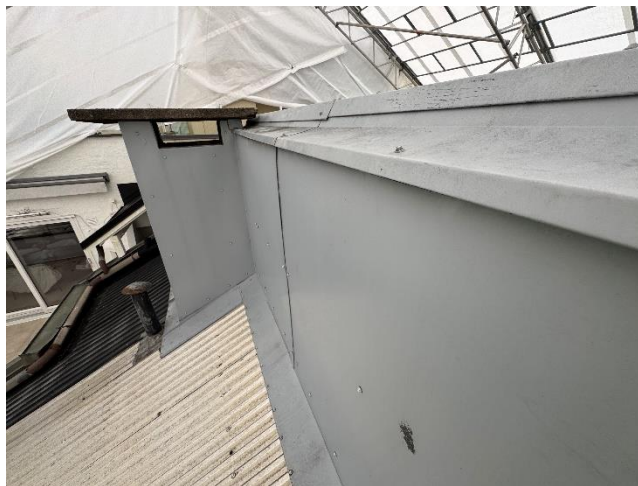
23

Skorsteinene er i direkte kontakt med overlysene, og en del av inntekkingen.

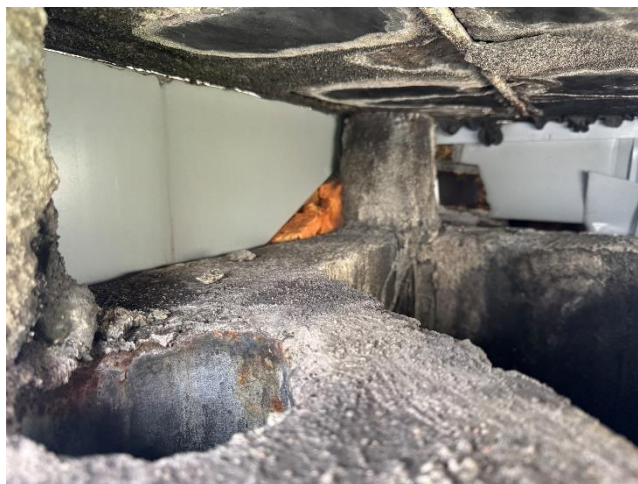
24

Det registreres flere svake punkter i overgangene mellom skorsteiner og overlys.

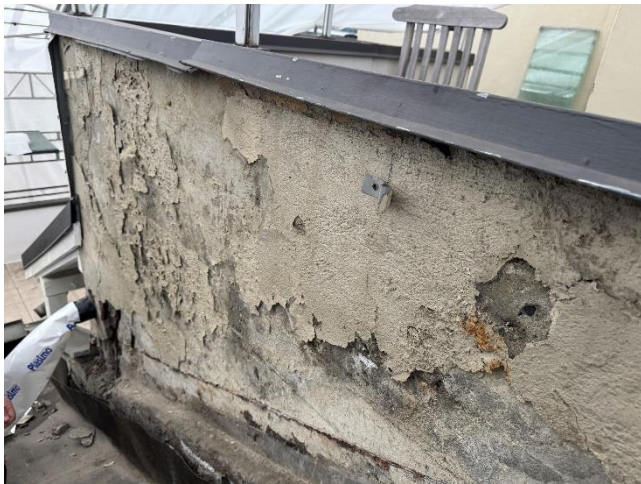
27

Ved demontering av kledning på altan avdekkes det skader på konstruksjon bak.

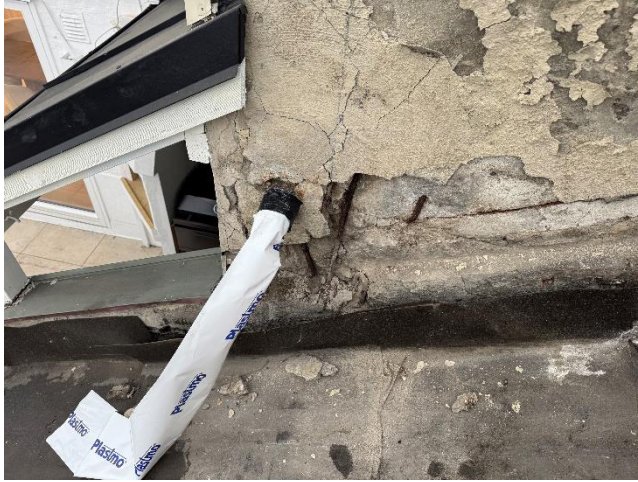
28

Utløpsløsningen til sluket har medført større omfang av skader.

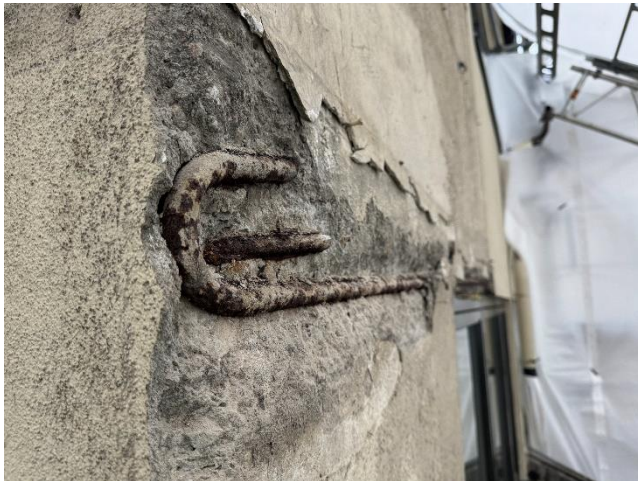
29

Fuktinntrengning, og andre forhold har medført at armeringen har korrodert.

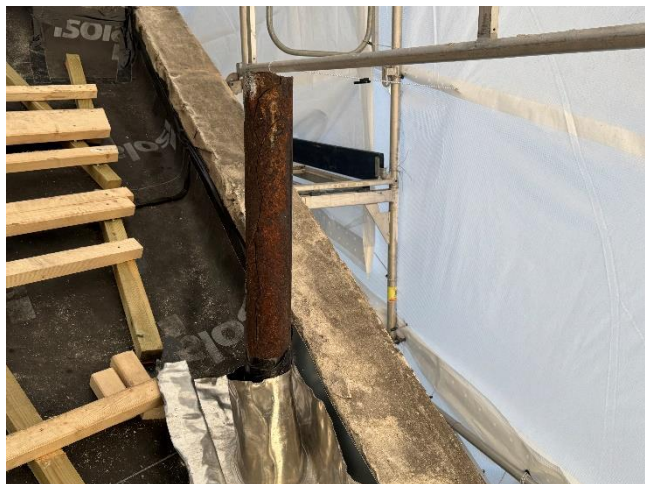
Lufting til soil står nære gesims, og må flyttes.

30	Fyringskostnader (avregnes)	-
Redegjørelse	Ble ikke et behov i prosjektet.	
31	Fuktprøve betonggulv altan	Avvist
Redegjørelse	Ikke ansett som et behov	
32	Flytte soilrør ved overlys nr. 8	Kr 4 500,-
Redegjørelse	Soilrøret var montert med en plassering som medførte problematikk ved montering av ny tekking.

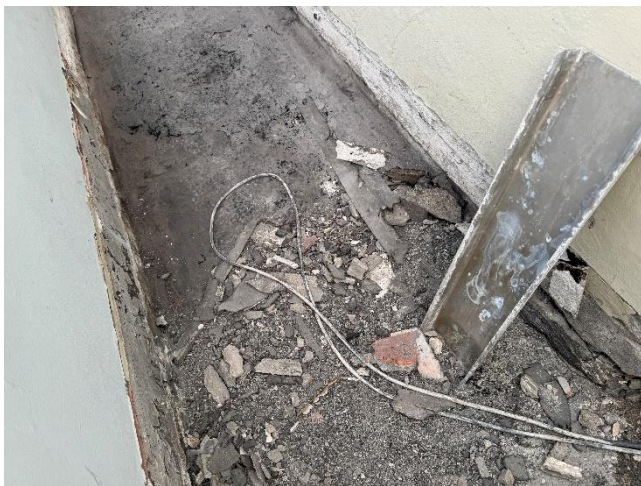
35

Det blir registrert flere lag med membran, og påstøp. Dette må fjernes før ny oppbygging kan monteres.

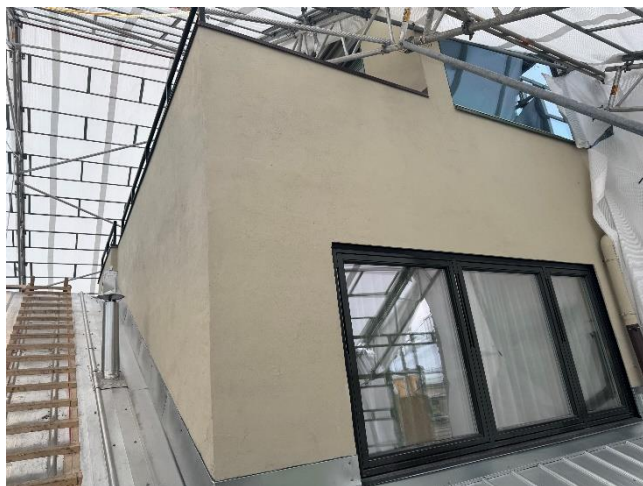
42

Fasaden har blitt reparert, og påført
 ny overflatebehandling.

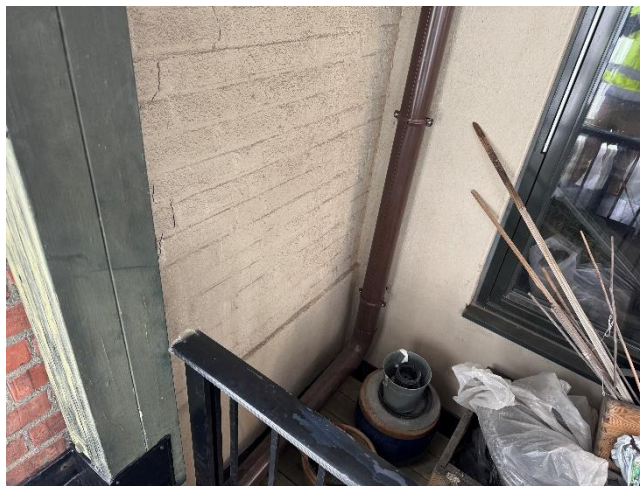
44

Nedløpene er reparert.
