# Tilstandsrapport

levert av Anticimex AS

Siggerudbråtan 79  
2080 EIDSVOLL  
Gnr./Bnr.: 152/10  
Seksjonsnr. : 31  
Eidsvoll kommune

Befaringsdato: 21.11.2025

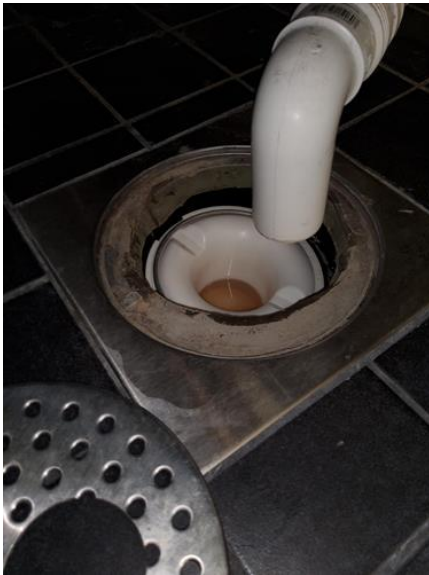
Membran, tettesjikt og overgang til sluk. - [Sluk Baderom loftsetasje.]

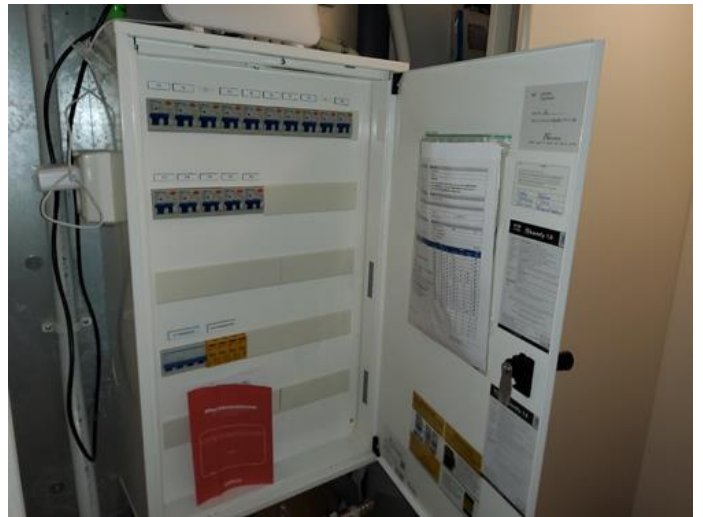
Elektrisk anlegg - [Sikringsskap.]

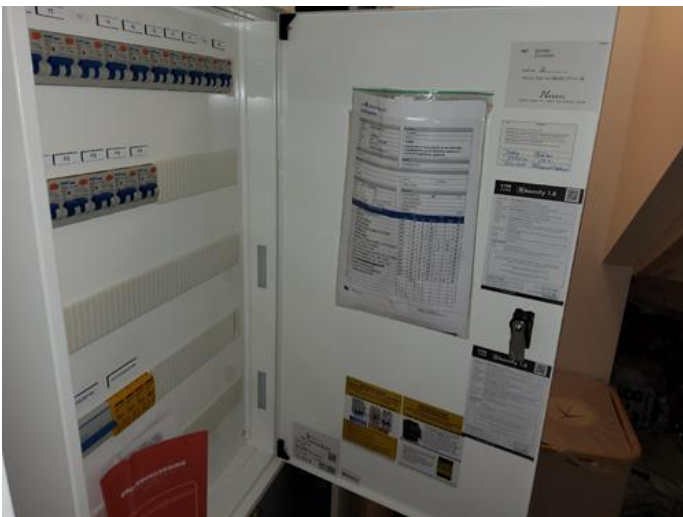
Elektrisk anlegg - [Kursfortegnelse.]

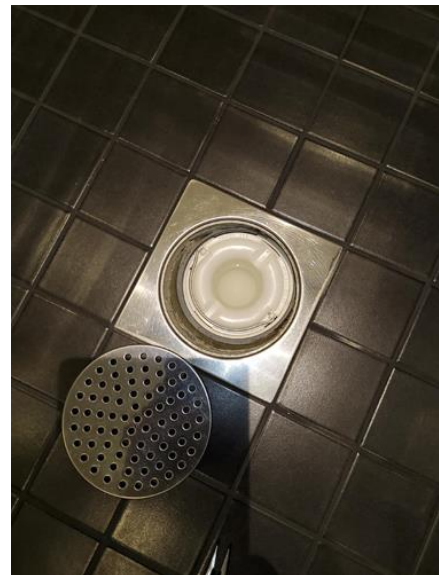
Membran, tettesjikt og overgang til sluk. - [Sluk Baderom 2.etasje.]
