Tilstandsrapport

Risikovurdering for Anticimex boligselgerforsikring

Folldalsheia 30B
5239 RÅDAL
Gnr./Bnr.: 120/35
Seksjonsnr. : 7
Bergen kommune

Befaringsdato: 07.03.2025

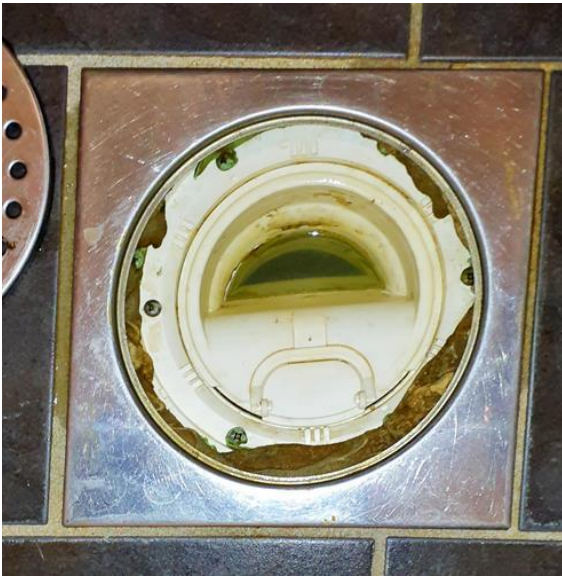
Våtrom - [Bad]

Drenering fra innebygget toalettsisterne er ikke registrert. Det kan derfor ikke verifiseres om vanninstallasjonen er utført slik at eventuelt lekkasjevann raskt blir synliggjort. Ytterligere undersøkelser anbefales slik at tiltak kan iverksettes ved behov.

Det observeres riss og sprekker i flisfuger i dusjsjonen. Forholdet kan være en indikasjon på utettheter i våtrommets tettesjikt. Jevnlig ettersyn anbefales slik at tiltak kan iverksettes ved behov.

Det er hull etter tidligere innfestinger i dusjsjonen. Det observeres at hullene er tettet med tettemasse. Det er ukjent om løsningen er fullgod med tanke på fuktsikkerhet. Jevnlig ettersyn anbefales slik at tiltak kan iverksettes ved behov.

På bakgrunn av alderen til tettesjiktet er det grunn til å varsle om risiko for svekket tettefunksjon eller lignende forhold som utvikles over tid. Tettesjiktets eksakte tilstand/eventuelle restlevetid er ikke kjent.

Lokalfall i sluksonen er mindre enn hva som ideelt anbefales. Det vurderes at fallforholdet ikke fører til tilfredsstillende avrenning av bruksvannet i nedslagsfeltet. Tiltak bør iverksettes ved behov.

Fallforhold utenfor sluksonen vurderes til å ikke være tilstrekkelig for å lede eventuelt lekkasjevann til sluk, og det er ikke påvist at tettesjiktet har tilstrekkelig oppkant ved dørterskel. Ved en eventuell lekkasje er det fare for at vann kan renne ut i tiliggende arealer og forårsaker skader.

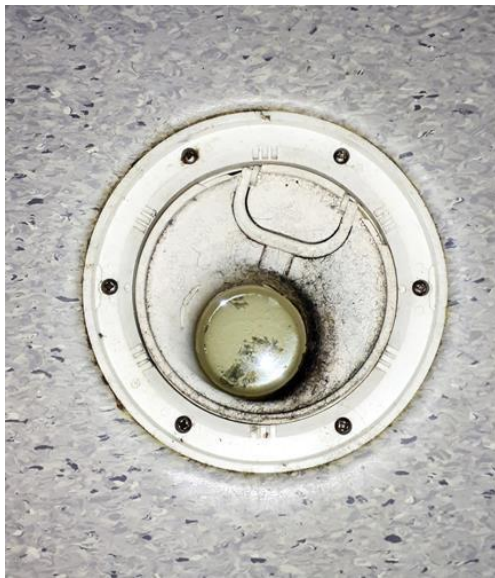
Våtrom - [Vaskerom]

TG 2	Membran, tettesjikt og overgang til sluk.	På bakgrunn av alderen til tettesjiktet er det grunn til å varsle om risiko for svekket tettefunksjon eller lignende forhold som utvikles over tid. Tettesjiktets eksakte tilstand/eventuelle restlevetid er ikke kjent.
	Fukt i tilliggende konstruksjoner	Det er ikke etablert sprutsikring i våtsone rundt utslagsvask, som medfører at området ikke er beskyttet mot vannsøl. Tiltak kan iverksettes ved behov.
	Fallforhold (gulv)	På grunn av våtrommets utforming og bruk er det ikke praktisk mulig å gjennomføre hulltaking og fuktmåling i de mest fuktutsatte delene av våtsonen (mot bad og nabo), som erfaringsmessig er områdene der skader forekommer. Hulltaking og fuktmåling i lukkede konstruksjoner er derfor ikke utført. Basert på våtrommets slitasjegrad og registrerte avvik er TG2 valgt for å belyse at konstruksjonen har fuktrisiko selv om tilstanden inne i konstruksjonen er ukjent.

Fall til sluksonen er mindre enn hva som ideelt anbefales. Det vurderes at fallforholdet ikke fører til tilfredsstillende avrenning av bruksvannet i nedslagsfeltet. Tiltak bør iverksettes ved behov.

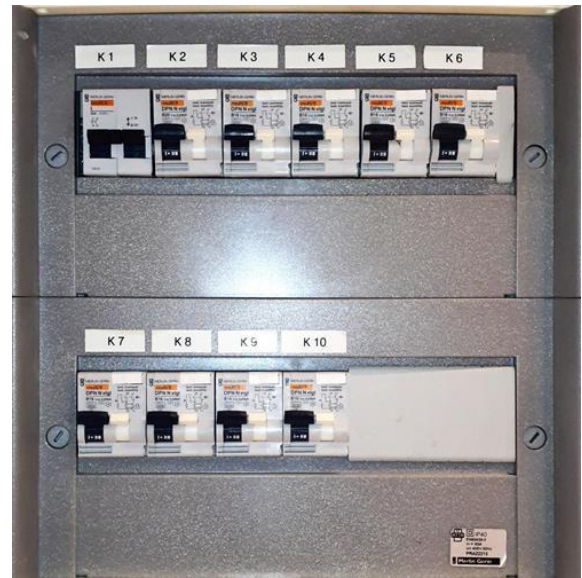
Elektrisk anlegg - [Sikringskap]

Sikringsskap med automatsikringer plassert i entré.

Forenklet vurdering av det elektriske anlegget | Det er gjennomført en forenklet vurdering av det elektriske anlegget, uten at det er registrert åpenbare avvik. Med bakgrunn i at det ikke har vært utført el-tilsyn/utvidet el-kontroll av boligen i løpet av de siste fem år, anbefales det på et generelt grunnlag at dette gjennomføres.
