# Tilstandsrapport

levert av Anticimex AS

Bjørn Stallares vei 37  
0574 OSLO  
Gnr./Bnr.: 83/142  
Andelsnr. : 30  
Oslo kommune

Befaringsdato: 09.01.2026

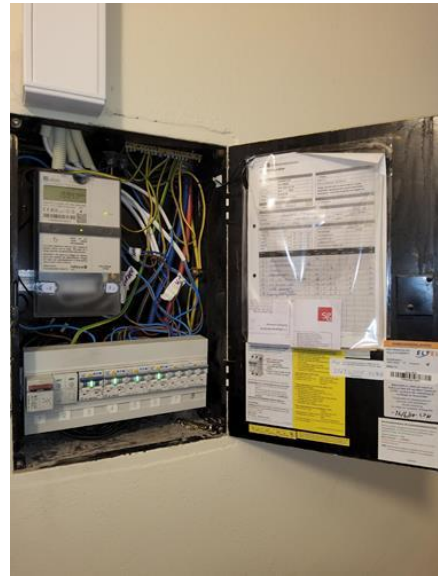
*Beskrivelse - [Sikringsskap ]*

Sikringsskap med automatsikringer er i trappegang.
