# Tilstandsrapport

levert av Anticimex AS

Oscars gate 8 C  
0352 OSLO  
Gnr./Bnr.: 214/216  
Oslo kommune

Befaringsdato: 20.10.2025

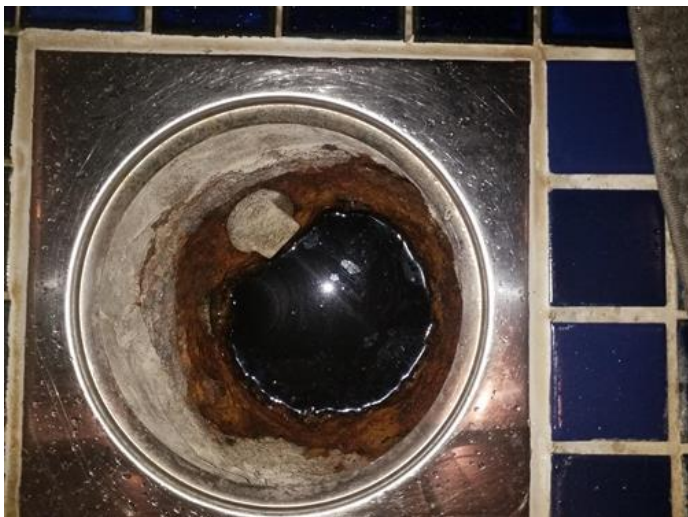
| | Membran, tettesjikt og overgang til sluk. | | Tettesjiktet har en alder som tilsier at restlevetiden er usikker. Rommets lekkasjesikkerhet kan derfor ikke verifiseres, eventuelt bør nytt tettesjikt etableres.<br><br>Sluket er fra eldre ukjent årstall og har ikke tilsvarende tettefunksjon som nyere type sluk innehar. Membran er ikke klemt med klemring og det kan derfor ikke verifiseres ved visuell kontroll at løsningen er fullgod og sikker mot lekkasjer. |

Membran, tettesjikt og overgang til sluk. - [Hovedsluk i 6.etasje. ]

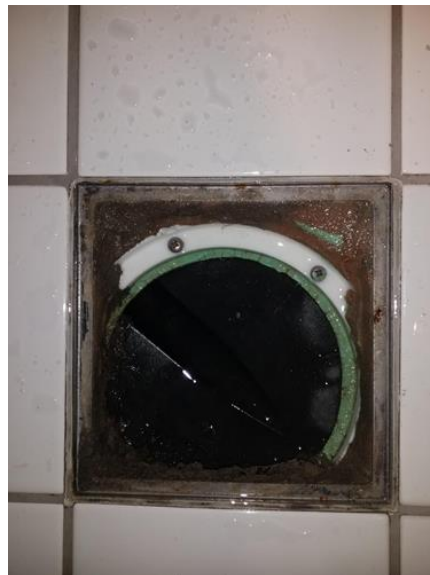
Membran, tettesjikt og overgang til sluk. - [Hjelpesluk i dusjsone i 6.etasje. ]

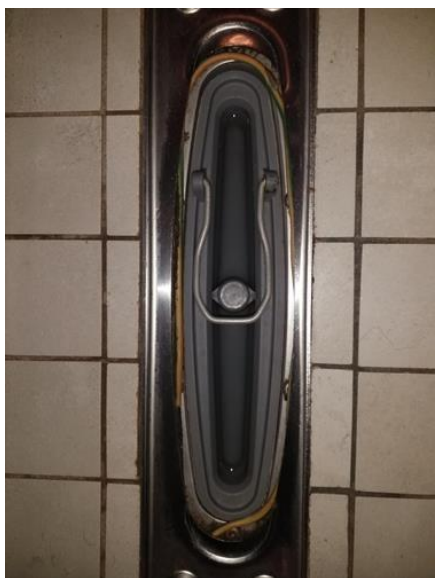
Membran, tettesjikt og overgang til sluk. - [Sluk bad i loftsetasje. ]

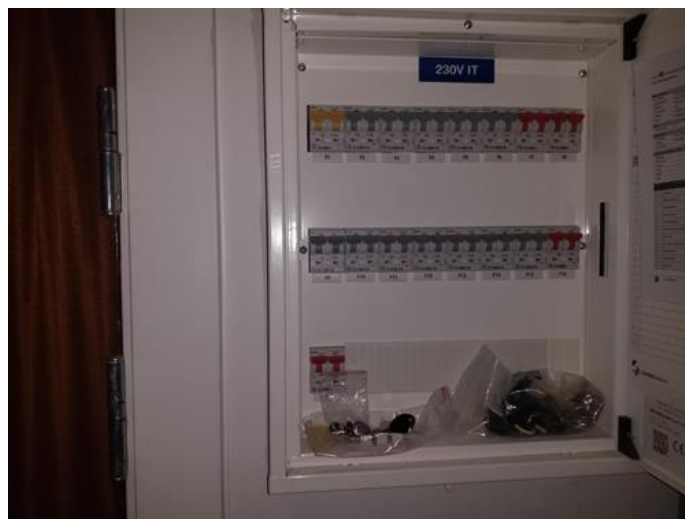
Elektrisk anlegg - [Sikringsskap. ]

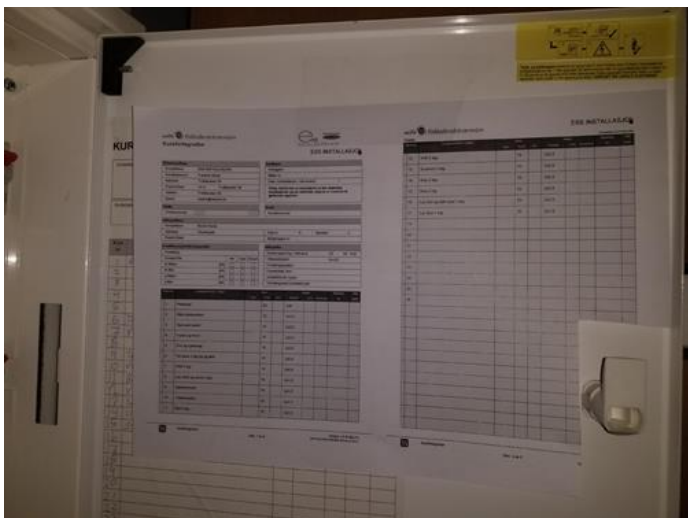
Elektrisk anlegg - [Kursfortegnelse. ]
