# Tilstandsrapport

Risikovurdering for Anticimex boligselgerforsikring

Langmyrvegen 9  
7234 LER  
Gnr./Bnr.: 121/30  
Melhus kommune

Befaringsdato: 07.05.2025

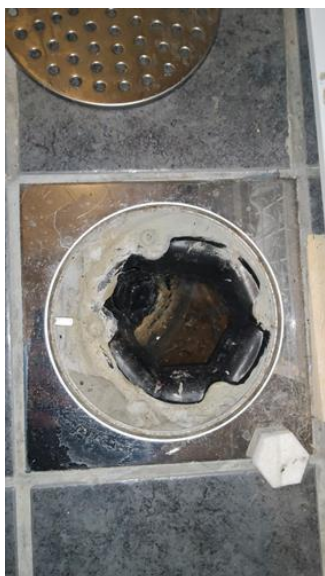
Våtrom - [Sluk vaskerom]

| | | Membran, tettesjikt og overgang til sluk. | Selv om det er gjort oppgraderinger på våtrommet, er ikke sluket skiftet. Erfaringsmessig er dette en løsning som medfører økt fare for lekkasje/utettheter rundt sluket. TG2 er valgt for å belyse risiko, selv om synlige skader ikke er observert. |
