# Tilstandsrapport

levert av Anticimex AS

Nils Huus gate 4  
0482 OSLO  
Gnr./Bnr.: 224/29  
Andelsnr. : 214  
Oslo kommune

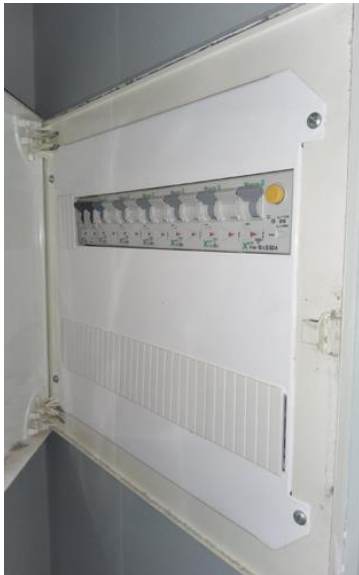
Elektrisk anlegg - [Sikringsskap ]

Sikringsskap med automatsikringer og kursfortegnelse plassert i entré.

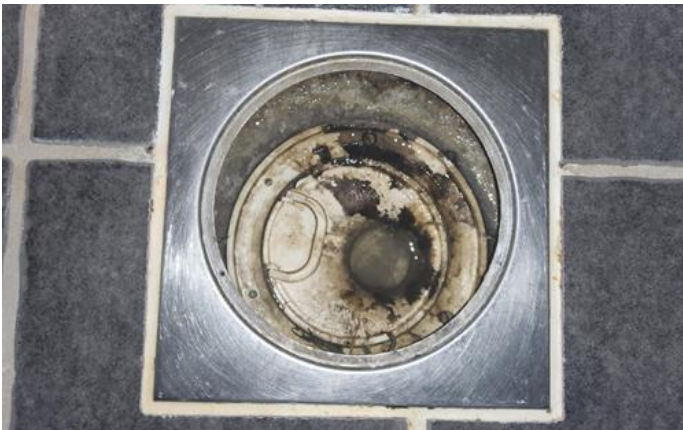
Membran, tettesjikt og overgang til sluk. - [Sluk bad ]

Tettesjiktet har en alder som tilsier usikker tilstand og restlevetid.

Funksjonstesting av lokalfall i dusjsone viser vannansamling utenfor sluk grunnet motfall på ca 1-2 mm.

Sluket er isolert inne i dusjsonen. Vannsøl eller lekkasjevann utenfor denne sonen har ingen/redusert mulighet til å nå sluket.

Fornyng/oppgradering av våtrommet bør påregnes.
