# Tilstandsrapport

📍 Sigrid Undsets vei 3, 0669 OSLO

# gnr. 140, bnr. 31

Rapportdato: 02.06.2025

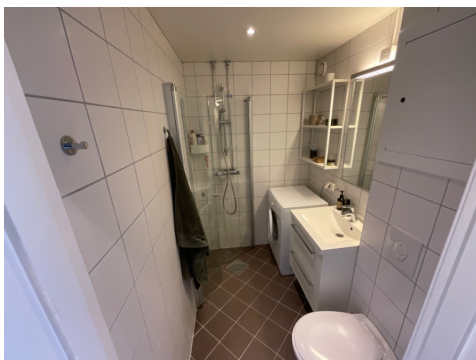
## 9. ETASJE > BAD

### TG 1 Overflater vegger og himling

Det er utført stikkprøvekontroll på flisene for å avdekke evt bom (manglende vedheft mellom flis og underlag). Ingen avvik ble avdekket. Avvik kan likevel forekomme da ikke alle flisene er kontrollert.

- Det er påvist avvik i fallforhold til sluk i forhold til krav i forskrift på byggetidspunktet.

Gulvet har i all hovedsak tilfredsstillende fall mot sluk, men det er påvist avvik i fallforholdene fra det innvendige hjørnet i dusjsonen. Måling viser et fall på 0 mm over 48cm, mens Teknisk forskrift fra 2010 krever minimum 4,8mm (1:100).
