Tilstandsrapport

Boligbygg med flere boenheter
-

Årstadveien 17 C , 4380 HAUGE I DALANE
-

gnr. 55, bnr. 48

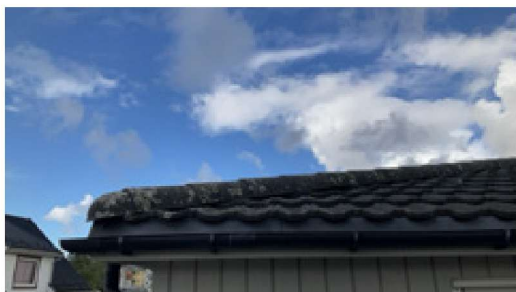
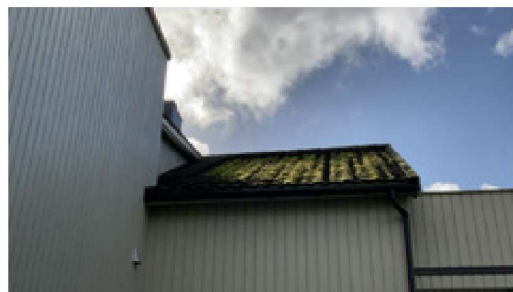
Taket er tekket med takplater med taksteinsprofil. Sannsynligvis membran eller papp på tak over trapperom. Taktekking er noe mosegrodd enkelte plasser. Mose bør fjernes da den er med på å redusere levetid på tekking.

Siden taket kun er observert fra bakkenivå, er vurderingen begrenset av dette. Det er ikke sikkerhetsmessig forsvarlig å bevege seg ut på taket. Vær oppmerksom på denne risikoen.

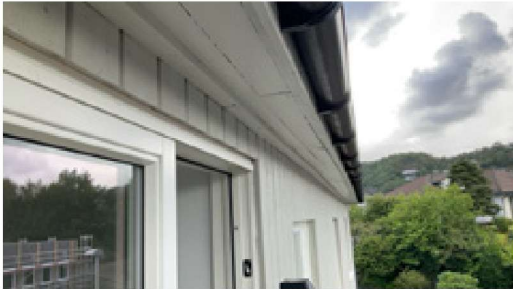
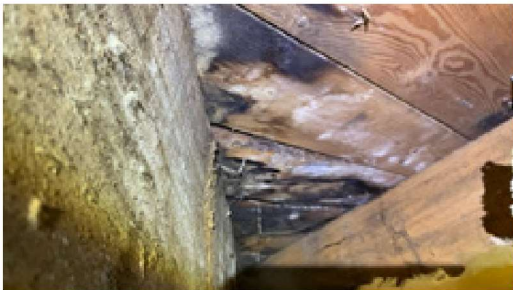
Det er skader enkelte steder i undertaket, sannsynligvis etter gamle lekkasjer. Konstruksjonen er slitt og preget av alder. Det er noe skjevheter som kan sees i blant annet takutstikk.

Det er ikke nødvendig med umiddelbare tiltak.

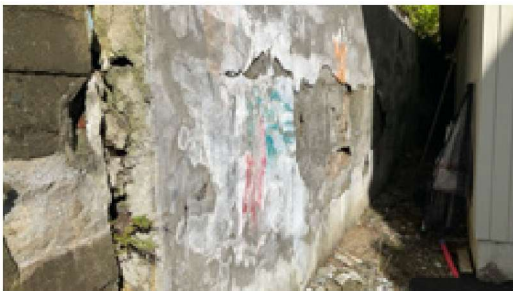
Murene har skjevheter, sprekker og skader og er betydelig slitte og preget av alder.

Muren nærmer seg tid for totalreovering.

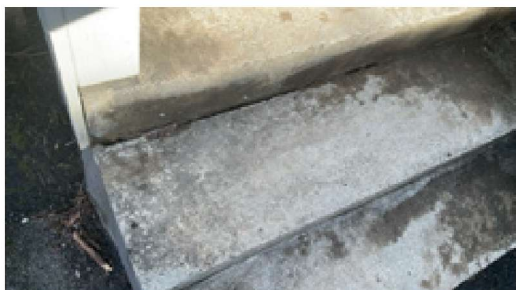
- Betongtrapp har mindre sprekker/skader

De 2 nederste trinnene med utglidning.

Betongtrappen bør utbedres og vedlikeholdes.
Videre bør sprekker og skader repareres for å forlenge trappens levetid.

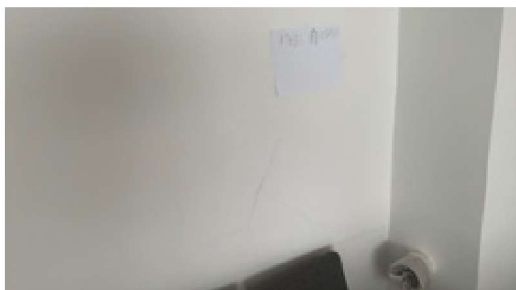
Vegg i stue har en større sprekke/skade i overflaten.

Sprekk/skade i vegg

Overflaten bør utbedres eller skiftes for å hindre videre forringelse.

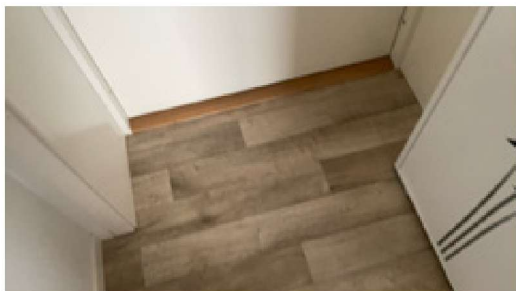
Målt høydeavvik gjennom rommet er 10mm, og lokalt innenfor 2 meters målelengde er avviket 10mm. Det er påvist noe ujevnheter i gulvet ved inngangsdøren fra felles gang.

Ytterdør mot gang der det er noe ujevnheter i gulv.

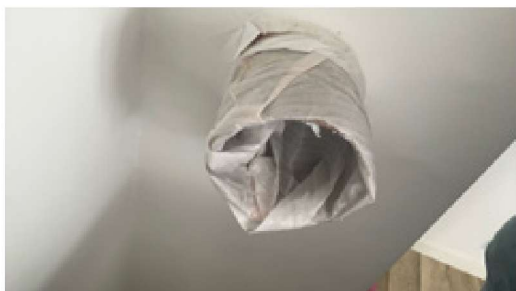
Plastduk over pipe rør.

Det bør etableres en fagmessig og varig tetting av rør til pipe uansett om den ikke er i bruk. Dersom pipe skal tas i bruk anbefales en kontroll av pipe av fagkyndig/feier.

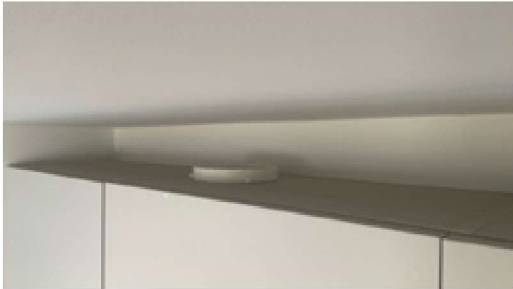
For å oppnå TG1 må avtrekk føres ut. Dette sett i sammenheng med at boligen har lite/ingen ventilasjon.

Ventilasjon blåser kun ut over kjøkkenet

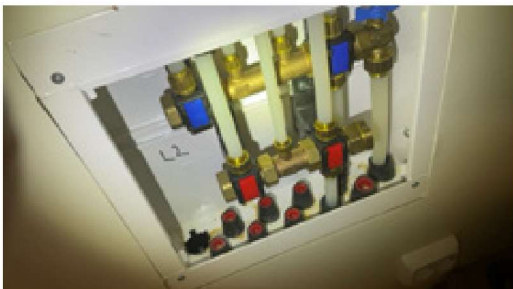
Det mangler kursfortegnelse på vannrør.

Fordelerskap for vannrør

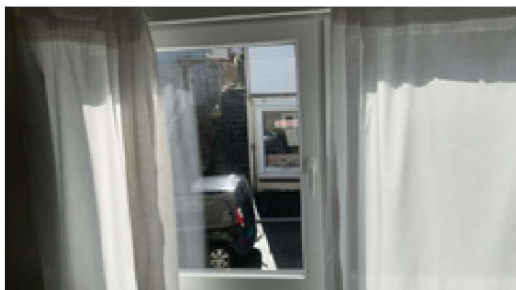
- Det er påvist store avvik på ventilasjonsløsning i forhold til byggets oppføringstidspunkt.

Ingen ventilering i leilighet
