# Tilstandsrapport

levert av Anticimex AS

Holsvegen 57  
2166 OPPAKER  
Gnr./Bnr.: 136/99  
Nes kommune

Befaringsdato: 25.06.2025

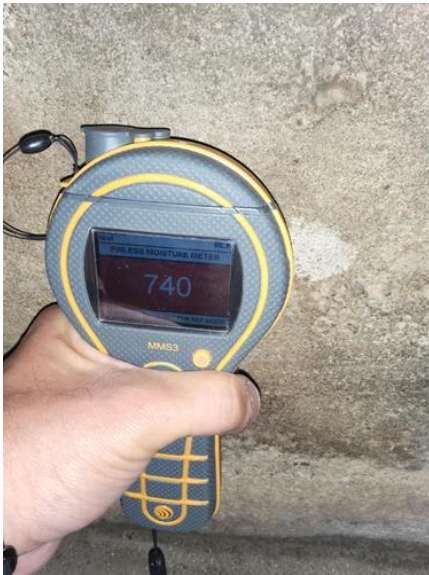
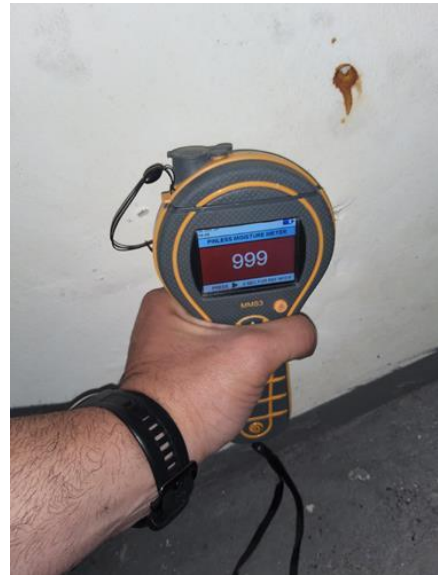
TG3 helhetsvurdering er satt på bakgrunn av at underetasjen har vegger under bakkenivå. Erfaringsmessig betraktes slike konstruksjoner som risikokonstruksjoner, blant annet med tanke på fukt-/kondensproblematikk. Det er observert omfattende fuktighet. Det registreres fuktskjolder, saltutslag og avflassing av maling på yttervegger. Stor sannsynlighet for følgeskader i konstruksjonen. Ytterligere undersøkelser må påregnes for å avdekke årsak-/omfang og aktuelle tiltak. Sjablongmessig prisanslag er for videre undersøkelser.

Det er foretatt fuktmåling på overflater yttervegger med egnet instrument for fuktmåling og det registreres fuktutslap på yttervegger. Videre undersøkelser må påregnes.

Helhetsvurdering - [Fuktutslag på yttervegger i kjelleretasje ]

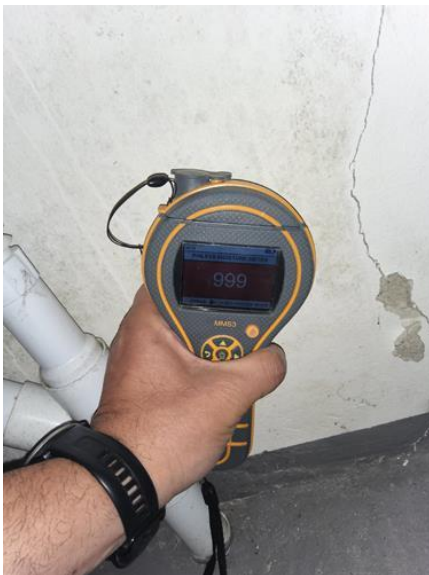
Fukt i tilleggende konstruksjoner - [Overflatefuktsøk vaskerom ]

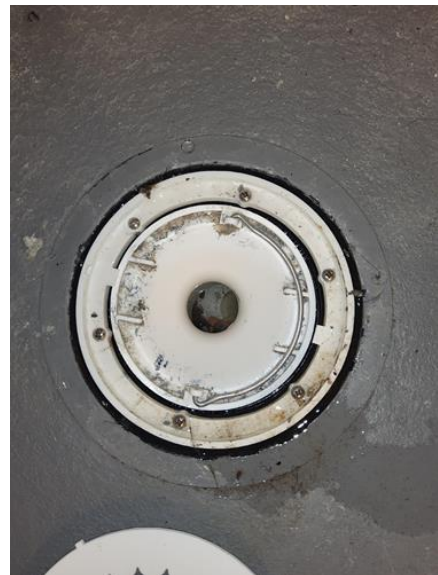
Helhetsvurdering - [Sluk vaskerom ]

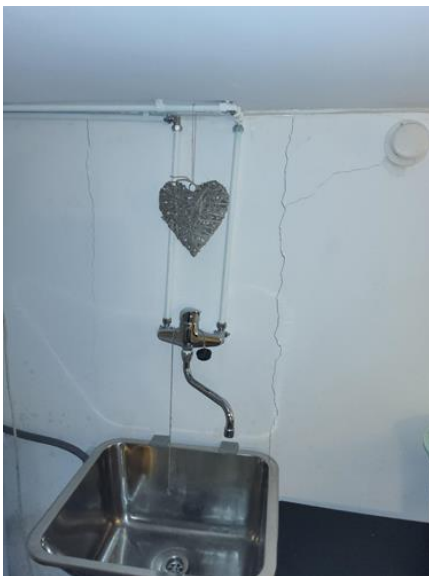
Helhetsvurdering - [Sprekker på vegger vaskerom ]

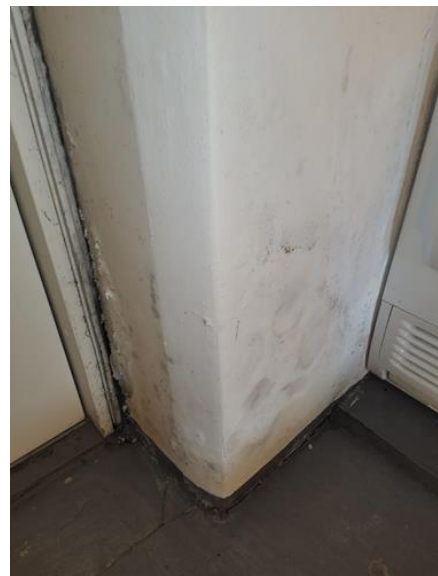
| <p>TG 3 er valgt på hele våtrommet på grunn av høy alder og/eller slitasjegrad. Det er blant annet registrert følgende avvik:</p> <p>Overflater bærer preg av slitasje og har fuktrelaterte skader. Vannrør og avløpsrør har en alder som tilsier at anbefalt brukstid er passert. Det kan ikke verifiseres om det er benyttet tilstrekkelig tettesjikt på våtrommet. Det registreres stedvis sprekker på veggflater.</p> <p>På grunn av våtrommets utforming og bruk er det ikke praktisk mulig å gjennomføre hulltaking og fuktmåling i de mest fuktutsatte delene av våtsonen, som erfaringsmessig er områdene der skader forekommer. Hulltaking og fuktmåling i lukkede konstruksjoner er derfor ikke utført. Det ble derimot gjennomført et overflatesøk med fuktindikator, og det ble påvist indikasjoner som kan tyde på fuktskader.</p> <p>Fornyng/oppgradering av våtrommet må påregnes. Sjablongmessig prisanslag gjelder total oppgradering.</p> | | |

Helhetsvurdering - [Fuktrelaterte skader på vegger vaskerom. ]

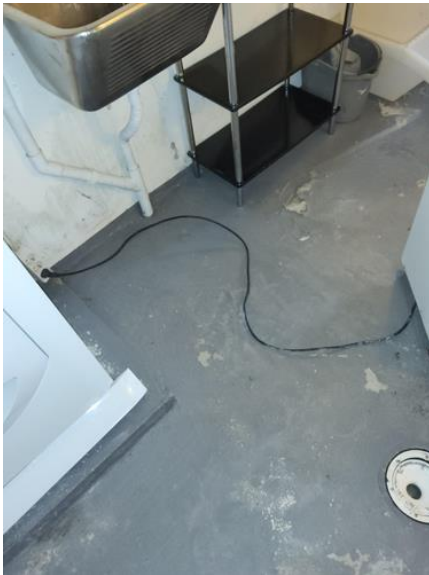
Helhetsvurdering - [Slitasje/elde på vaskerom. ]

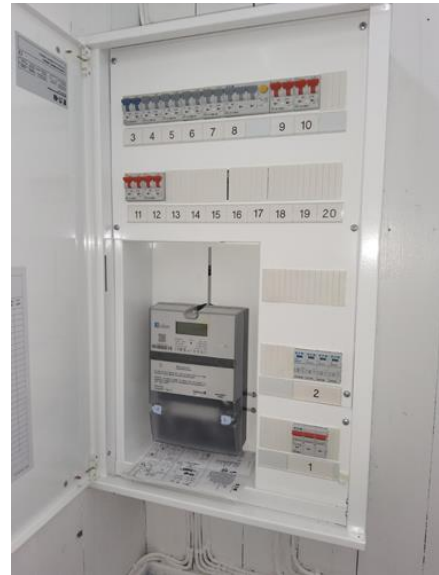
Elektrisk anlegg - [Sikringskap ]

| | <b>TG 2</b> | Forenklet vurdering av det elektriske anlegget | <p>Varmtvannsbereder har ikke fast tilkobling, men er koblet med stikkontakt (konsekvens er fare for varmgang).</p> <p>Det er kun fremlagt samsvarserklæring på deler av det utførte arbeidet på det elektriske anlegget (tilstandsgrad settes i henhold til NS3600).</p> <p>Det er ikke fremlagt dokumentasjon på de deler av det elektriske anlegget som er montert før 1999.</p> <p>Med bakgrunn i ovennevnte avvik bør det gjennomføres en utvidet el-kontroll av en kvalifisert elektrofaglig person.</p> |

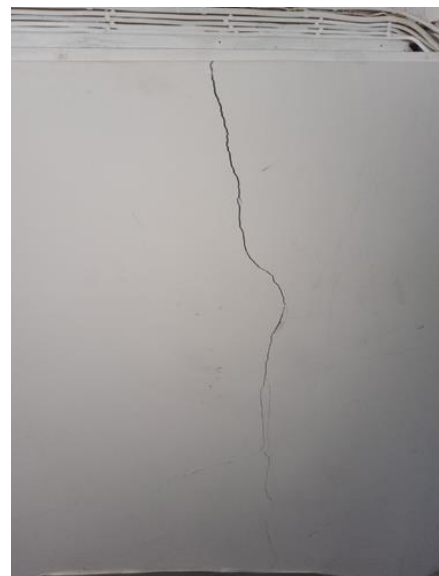
| <b>TG 2</b> | Grunnmur | Det registreres stedvis riss/sprekker på grunnmur. Eksakt årsak er ikke kjent. Krever oppfølging med jevnlig ettersyn. |

Grunnmur - [Riss/sprekker på grunnmur. ]

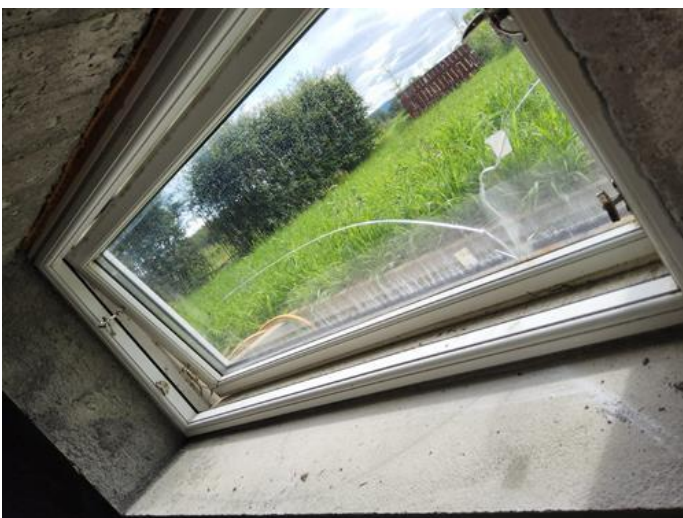
**TG 3**      Vinduer      TG3 er satt på bakgrunn av at glasset på vindu i kjelleretasje er punktert. Glass må skiftes ut. Sjablongmessig prisanslag er for utskiftning av glass.  
TG2 er satt på bakgrunn av at vindu fra ukjent årstall bærer preg av slitasje og elde. Det er ikke observert synlige skader av større betydning. Utbedring/utskiftning anbefales.  
Sjablongmessig prisanslag: kr 10 000 - 50 000

Vinduer - [Punktert glass vindu i kjelleretasje. ]

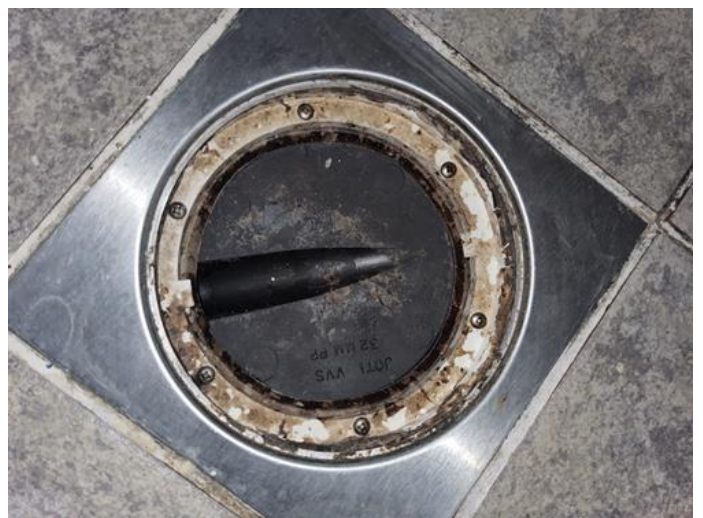
Helhetsvurdering - [Hjelpesluk bad ]

| <p>TG 2 er valgt på hele våtrommet på grunn av alder og/eller slitasjegrad. Det er blant annet registrert følgende avvik:</p> <p>Tettesjiktet er vurdert til å ha en alder som tilsier at anbefalt brukstid er passert. Utførelsen med hensyn til bruk av slukmansjett og tettesjikt i sluket er uoversiktlig. Vannrør og avløpsrør har en alder som tilsier at anbefalt brukstid er. Det registreres bomlyd under enkelte gulvfliser og veggfliser. Noe som indikerer redusert vedheft mellom flis og underlag. Elastiske flisfuger har stedvis misfarging/svertesopp. Gulvstående toalett sitter løst.</p> <p>Det er ikke praktisk mulig å gjennomføre fuktmåling/hulltaking grunnet våtsonens plassering, samt innredninger på tilstøtende rom. Basert på våtrommets slitasjegrad og registrerte avvik er TG 2 valgt for å belyse at konstruksjonen har fuktrisiko. Tilstanden inne i konstruksjonen er ikke kjent, men det ble utført et overflatesøk med fuktindikasjonsinstrument. Det ble ikke oppdaget negative avvikende forhold som kan tolkes til fuktskade.</p> <p>Fornyng/oppgradering av våtrommet bør påregnes.</p> | | |

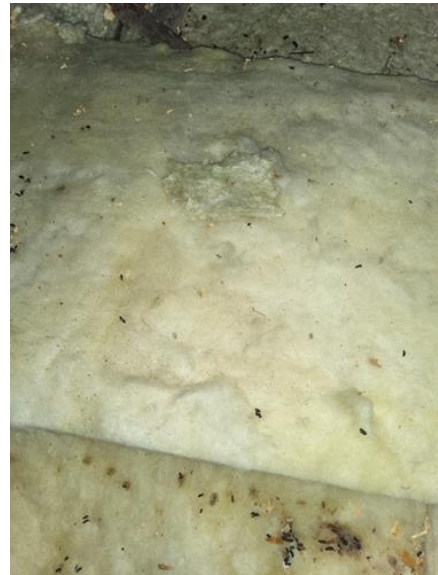
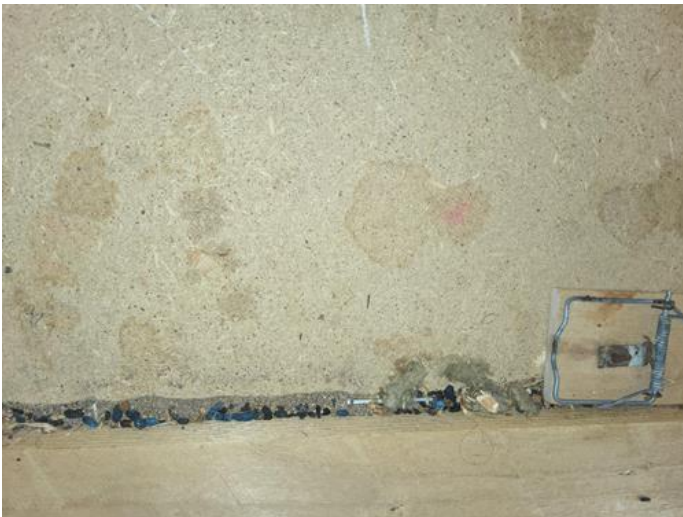
Det er observert spor etter aktivitet av gnagere. Ytterligere undersøkelser for å avdekke skadeomfang og aktuelle tiltak bør påregnes.

*Kommentar - [Tegn til aktivitet av gnagere på loft ]*
