# Tilstandsrapport

levert av Anticimex AS

Sannergata 38B  
0557 OSLO  
Gnr./Bnr.: 225/273  
Andelsnr. : 10  
Oslo kommune

Befaringsdato: 05.02.2026

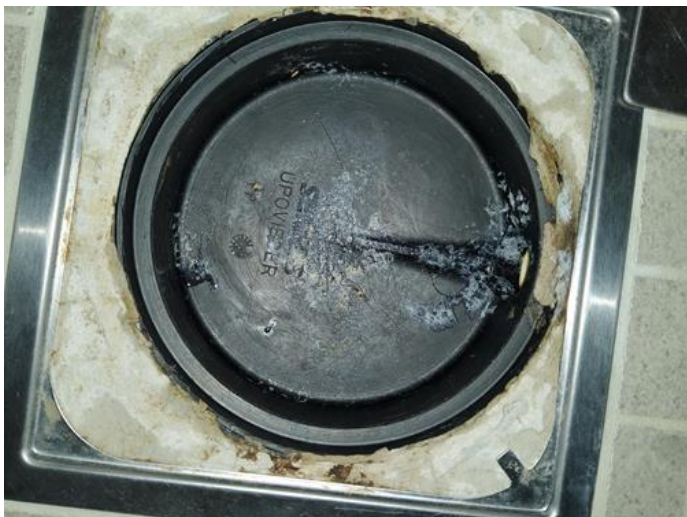
Membran, tettesjikt og overgang til sluk. - [Hjelpesluk]

| | | Membran, tettesjikt og overgang til sluk. | Tettesjiktet har en alder som tilsier at restlevetiden er usikker. Rommets lekkasjesikkerhet kan derfor ikke verifiseres, eventuelt bør nytt tettesjikt etableres.<br><br>Tettedetaljer ved rørgjennomføring tilknyttet dreneringsrør til fordelerskap er usikker. Fare for fukt i konstruksjon. Tettedetaljer bør fornyes. |

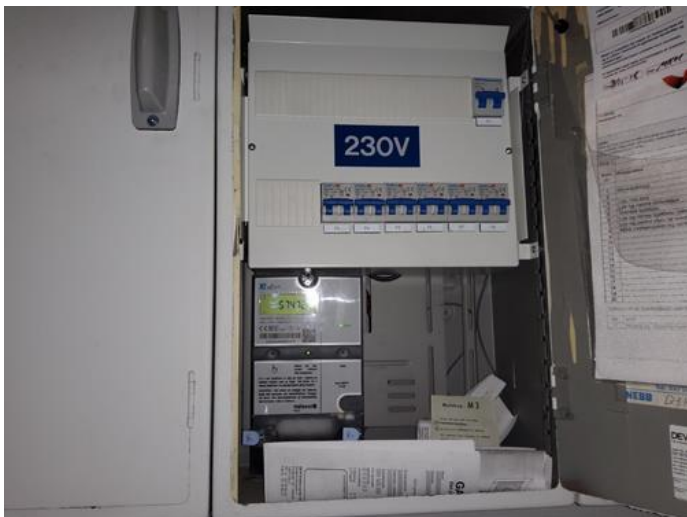
Elektrisk anlegg - [Sikringskap]

Sikringsskap med automatsikringer og måler er plassert i felles trappegang.

Er det synlig tegn til merker på plugg til varmtvannsbereder: Nei

Er det synlig tegn på termiske skader: Nei

Er det synlig tegn på utette kabelinnføringer i inntak og/eller sikringsskap: Nei
