# Tilstandsrapport

Boligbygg med flere boenheter

Sletteløkka 29 B, 0597 OSLO

Befaringsdato: 14.10.2025

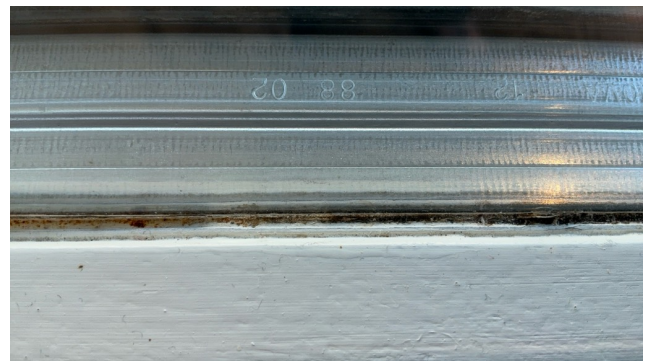
### ! TG 2 Vinduer - 2

Vinduer med 3 lags isolerglass i teramme av gran eller furu. Mot bakside bygning.

Normalt vedlikehold. Smøre bevegelige deler. Jevnlig overflatebehandling. Det må påregnes mulig kondens innside glass vintertid, samt over tid behov for utskiftning.

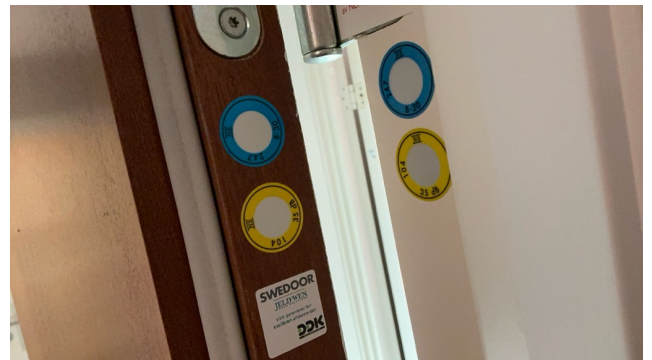
### ! TG 1 Dører

Inngangsdør med finert overflate. Døren er lyd og brannklassifisert.

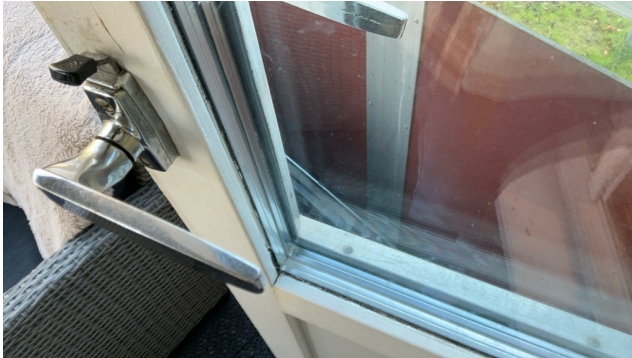
### ! TG 2 Dører - 2

Balkongdør med 3 lags isolerglass.

Normalt vedlikehold. Smøre bevegelige deler. Jevnlig overflatebehandling. På sikt påregnes behov for utskiftning.

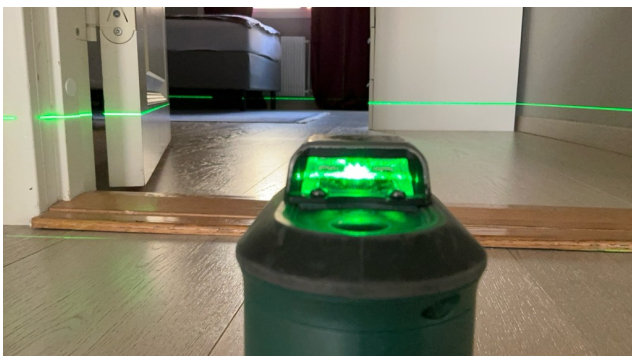
### TG 1 Etasjeskille/gulv mot grunn

Etasjeskiller er av betongdekke. Det ble registrert ca 10 mm planhetsavvik i stue og entre. Mindre avvik også i øvrige rom.

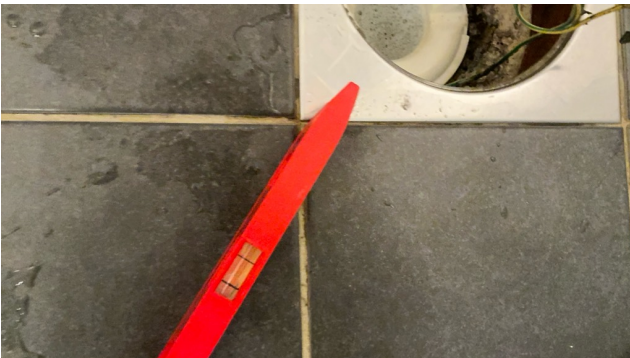
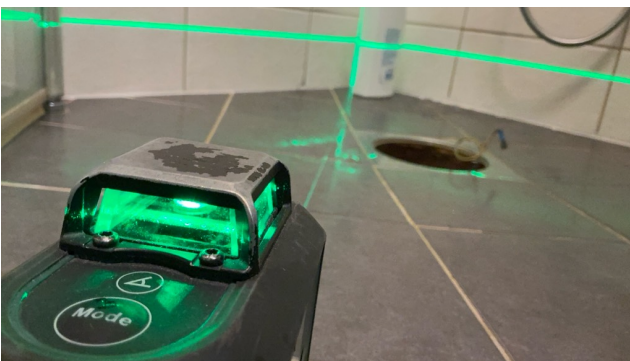
### TG 1 Overflater Gulv

Gulvet er flislagt. Rommet har elektriske varmekabler. Det ble registrert ca 35 mm høydeforskjell mellom topp sluk og gulv ved terskel. Vanntest viser at vann renner mot sluk i dusjsonen. +1:100 fall i dusjsonen.

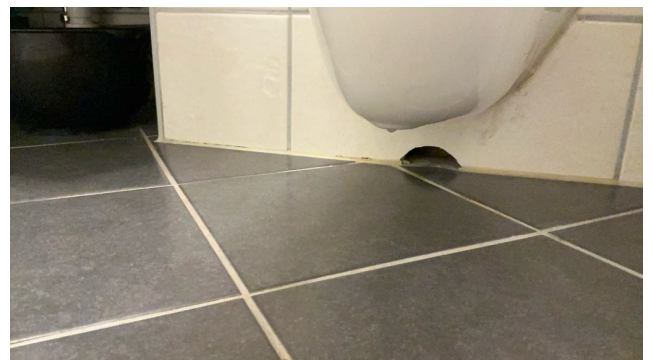
Drensspalte underside systerne kasse

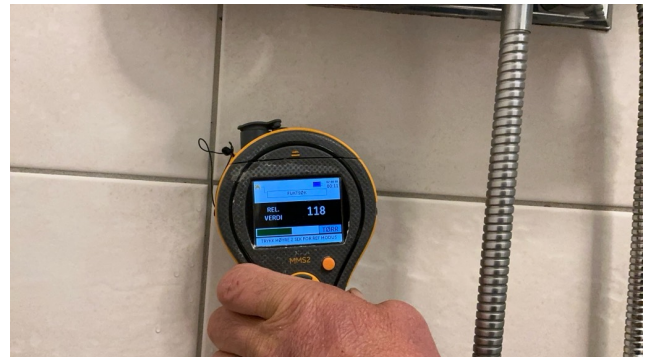
Det ble utført fuktsøk med Protimeter MMS i våtsone baderom og det ble registrert varierende fuktverdier på vegg bad. Det vurderes som normalt type oppbygning bad og ved normal bruk av bad. Merk at utførte kontroller ikke kan utelukke eventuell fukt i konstruksjonen.

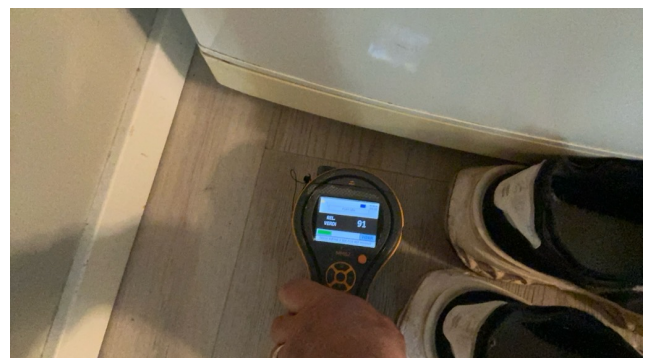
Fuktsøk med protimeter mms på gulv ved kjølfrys og oppvaskmaskin viste normale verdier.

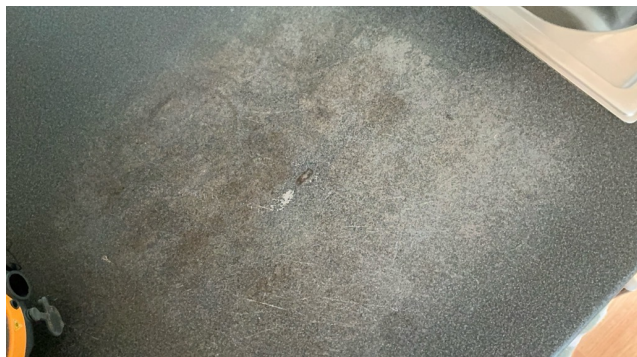
Benkeplate misfarget

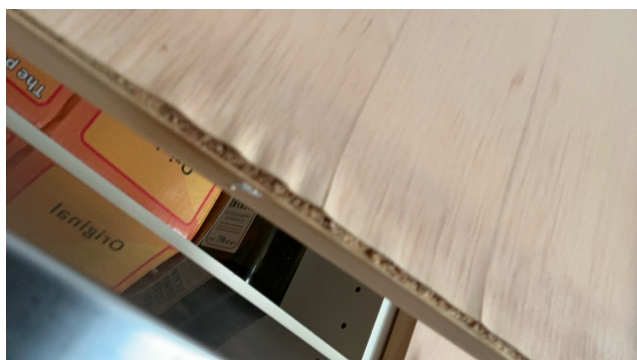
Synlig svell skapdør

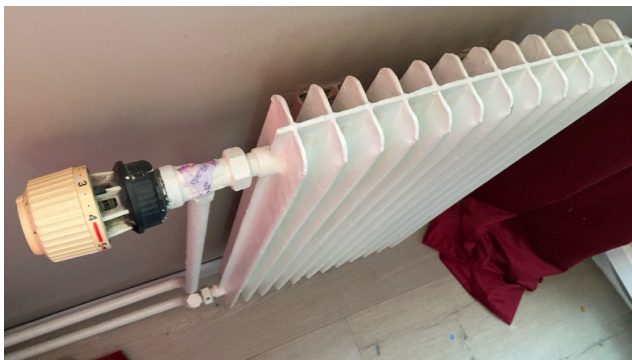
## TG 2 Vannbåren varme

Vannbåren varme med radiatorer.

- Overvåk tilstanden jevnlig. For å få tilstandsgrad 0 eller 1 må anlegget skiftes ut, men tidspunktet for når dette er nødvendig er vanskelig å si noe om. Ved renovering, påse at anlegget dokumenteres av fagperson.

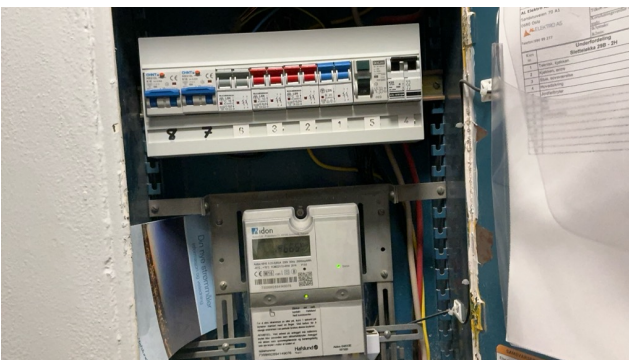
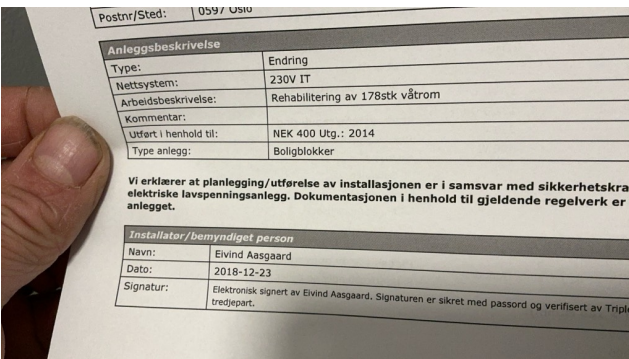
**Ja Det er ikke utført kontroll av anlegg siste 5 år. Anbefales på generelt grunnlag, da feil/avvik kan forekomme over tid og ikke alltid mulig å oppdage på enkel kontroll av anlegg.**

**Merk: Strøm over kjøkkenbenk fungerte ikke på befaringdagen,**
