Tilstandsrapport

Risikovurdering for Anticimex boligselgerforsikring

Håvalds vei 7B
1185 OSLO
Gnr./Bnr.: 160/689
Seksjonsnr. : 6
Oslo kommune

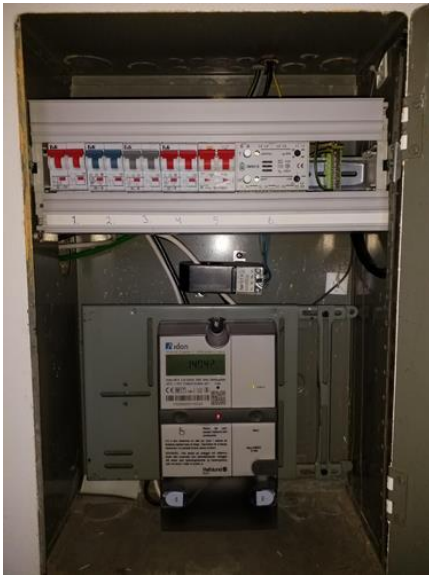
Beskrivelse - [Sikringskap]

Sikringskap med automatsikringer er plassert i felles trapperom.

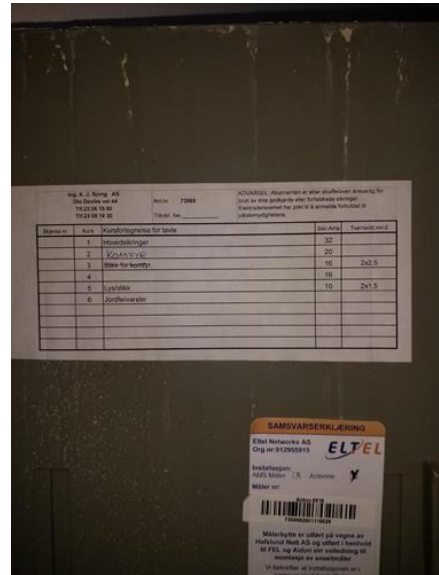
Beskrivelse - [Kursfortegnelse]

Finnes det kursfortegnelse, og er antallet sikringer i samsvar med denne: Ja.
