Tilstandsrapport

levert av Anticimex AS

Søren Jaabæks gate 8E
0460 OSLO
Gnr./Bnr.: 219/210
Andelsnr./Aksjenr. : 98/98
Oslo kommune

Befaringsdato: 07.10.2025

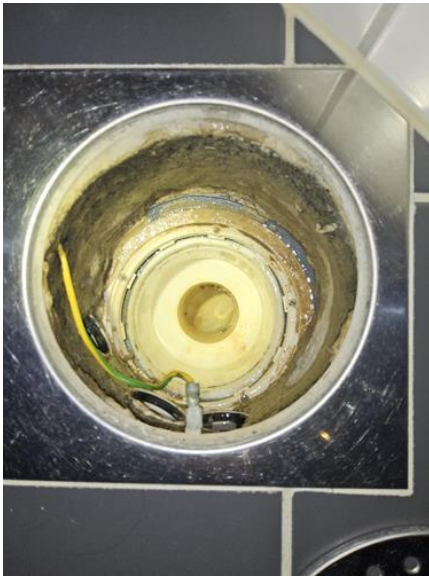
Membran, tettesjikt og overgang til sluk. - [Hovedsluk bad.]

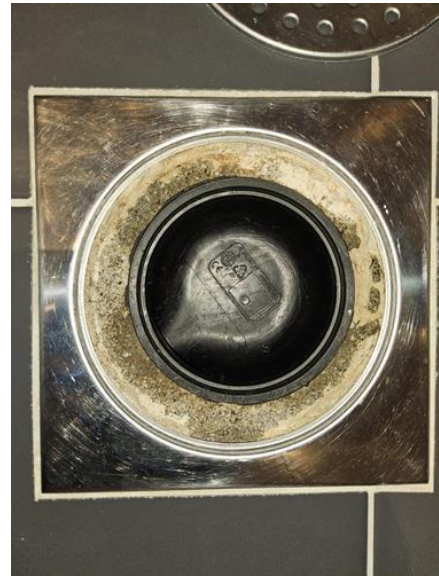
Membran, tettesjikt og overgang til sluk. - [Hjelpesluk.]

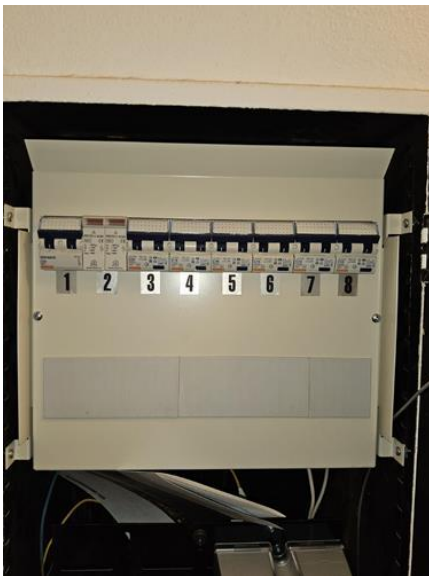
Beskrivelse - [Sikringskap.]

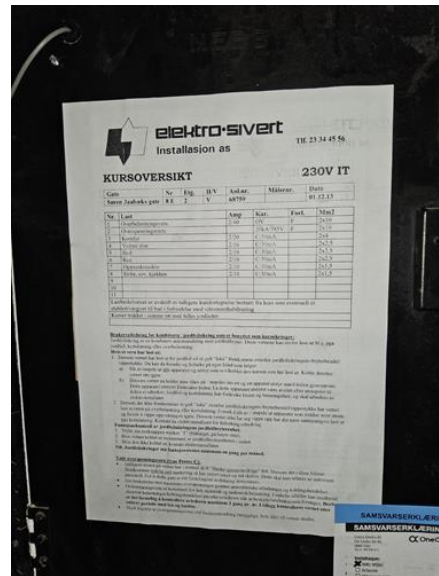
Beskrivelse - [Kursfortegnelse.]
