# Tilstandsrapport

levert av Anticimex AS

Ekeberglia 9  
1356 BEKKESTUA  
Gnr./Bnr.: 8/273  
Seksjonsnr. : 2  
Bærum kommune

| Rapportdato | 05.01.2026 |

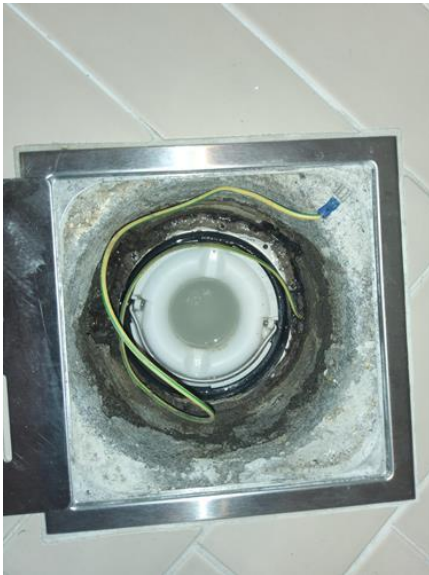
Membran, tettesjikt og overgang til sluk. - [Hovedsluk bad]

| | TG 1 | Følgende sjekkpunkter er vurdert, uten at det er oppdaget vesentlige, store eller alvorlige avvik:<br>Overflater himling - Overflater gulv - Membran, tettesjikt og overgang til sluk. - Vannrør - Avløpsrør (ink. sluk) - Slukets tilkomstmulighet for rengjøring - Slukets plassering i forhold til at vann utenfor dusjsonen kan nå det - Sanitærutstyr / innredning - Fukt i tiliggende konstruksjoner | |

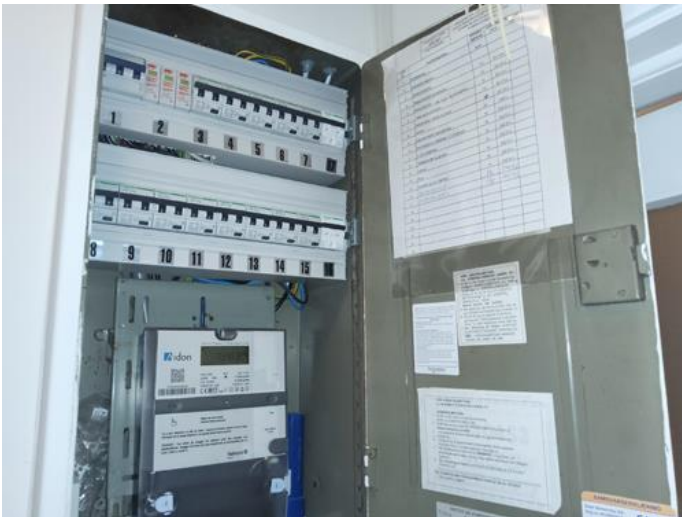
Beskrivelse - [Sikringsskap]

Sikringsskap med automatsikringer er plassert i trappegang.

| | TG 2 | Forenklet vurdering av det elektriske anlegget | Det er ikke fremlagt samsvarserklæring på det elektriske anlegget (tilstandsgrad settes i henhold til NS3600).<br><br>Med bakgrunn i ovennevnte avvik bør det gjennomføres en utvidet el-kontroll av en kvalifisert elektrofaglig person. |
