# Tilstandsrapport

Boligbygg med flere boenheter

Vallefaret 22, 0663 OSLO

Rapportdato: 31.08.2026

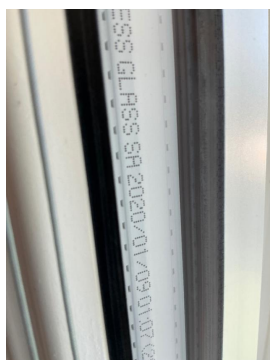
### ! TG 1 Vinduer og takvinduer/takluker/overlys

**Beskrivelse**  
Trevinduer med 2-lags glass.

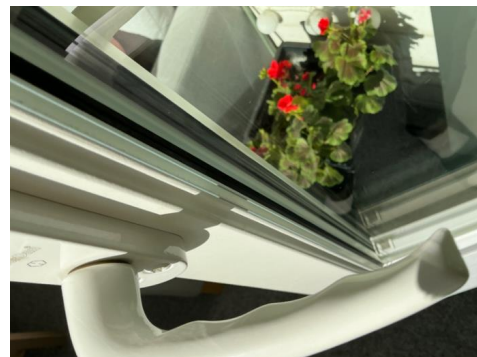
### ! TG 1 Ytterdører

**Beskrivelse**  
Malt balkongdør i tre med 2-lags glass.

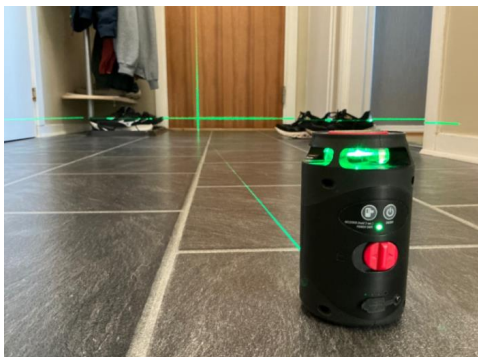
### ! TG 2 Etasjeskiller og bærende konstruksjoner

**Beskrivelse**  
Etasjeskiller og bærende konstruksjoner er av betong. Det ble registrert ca 15 mm planhetsavvik i stue. Mindre avvik også i øvrige rom.

- Det er målt lokal høydeforskjell som er større enn 15 mm.

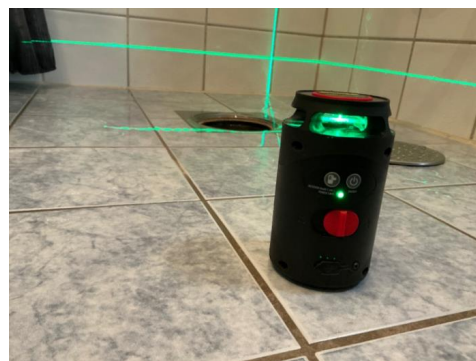
Det er registrert et mindre område i dusjsonen hvor vann blir stående etter dusjing. Høydeforskjell mellom sluk og gulv ved terskel er målt til ca. 25 mm. Fall mot sluk er i hovedsak tilstede, men lokale ujevnheter medfører noe vannansamling. Forholdet vurderes som et mindre avvik.

Måling av fallforhold bad med krysslaser.

Det ble registrert ca 25 mm høydeforskjell mellom topp sluk og gulv ved terskel.

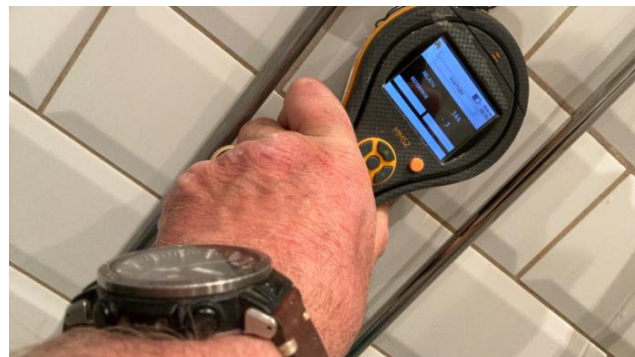
Det er for øvrig utført søk etter fuktvariabler, med Protimeter MMS fuktsøker apparat på aktuelle vegger. Samt generell inspeksjon overflater. Det ble ikke registrert unormale forhold som kan tilsi tegn på fuktproblematikk.

Søk etter fuktvariabler med fuktsøk i vegger/gulv våtsone bad. Apparat benyttet er Protimeter MMS 2. Det ble ikke registrert unormale variabler. Merk at utførte kontroller ikke kan utelukke eventuell fukt i konstruksjonen.

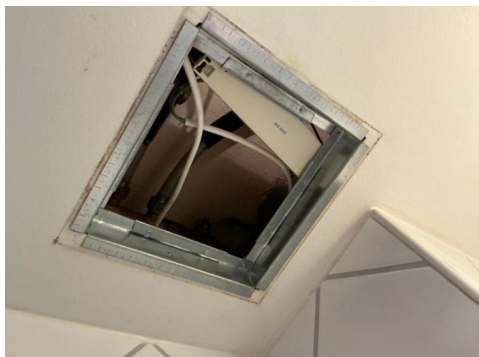
Stoppekran bak luke i vegg bad.

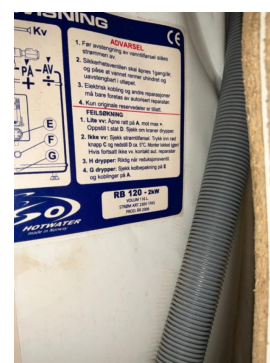
## TG 2 Varmtvannsbereder/tank

Det er en ca. 120 liters varmtvannstank.

- Det er ikke påvist tilfredsstillende el-tilkobling av varmtvannstank iht. gjeldende forskrift.
- Varmtvannstanken er over 20 år og har derfor usikker fremtidig funksjon.

- Det bør etableres tilfredsstillende el-tilkobling etter gjeldende forskrift.
- Det er ikke behov for utbedringstiltak siden tanken fungerer i dag, men ut ifra alder kan skader plutselig oppstå.

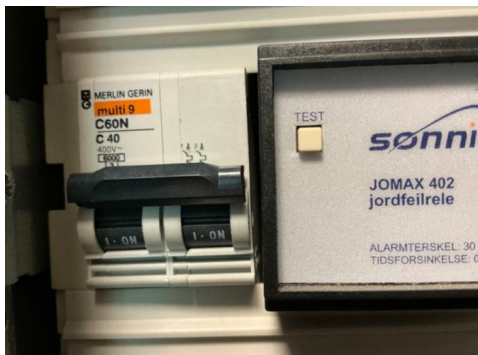
Automatsikringer i sikringsskap felles oppgang. Hovedsikring på 40 amp. Eier har skiftet ut termostat varmekabler gulv bad. Utført av autorisert firma. Dokumentasjon er ikke fremvist. Skal foreligge iflg eier.

- Grunnet ikke utført kontroll siste 5 år anbefales det på generelt grunnlag en EL kontroll.
