# Tilstandsrapport

Leilighet rekkehus

Hulveien 11A, 3160 STOKKE

Befaringsdato: 03.02.2026

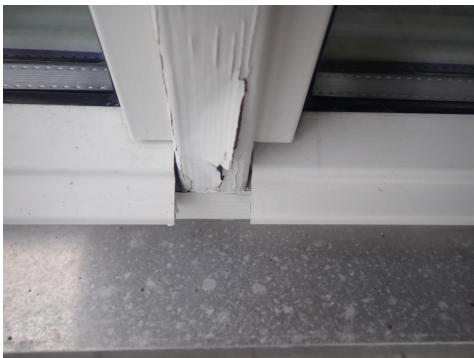
Vinduer har flasket utvendig ved terrasse.

Det må regnes med vedlikehold av vinduer

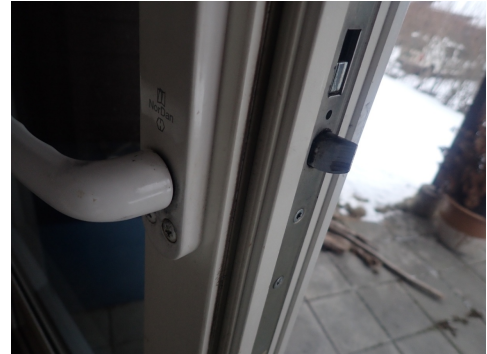
Vrider terrassedør fra stue er defekt. hakk i dør fra kjøkken

Vrider er defekt på terrassedør fra stue

Det er behov for vedlikehold av terrassedører.

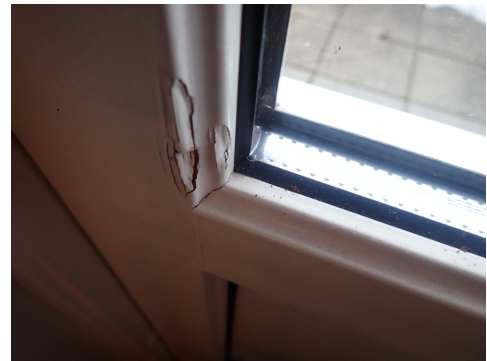
Hakk i terrassedør fra kjøkken

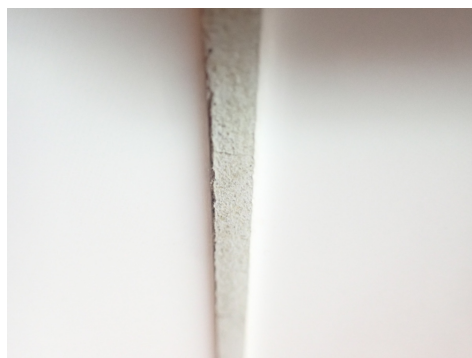
- Det er påvist at flisfuger har riss/sprekker.

Det er div. riss på vegg i dusj

Konsekvens kan være ytterligere direkte fuktbelastning mot membran under flis, som igjen kan påføre fuktskader på vegg og konstruksjon.

- Slike riss/sprekker kan indikere bakenforliggende fuktskader, og konstruksjonen bør observeres jevnlig for å vurdere utvikling.
- Fuger bør skiftes ut.

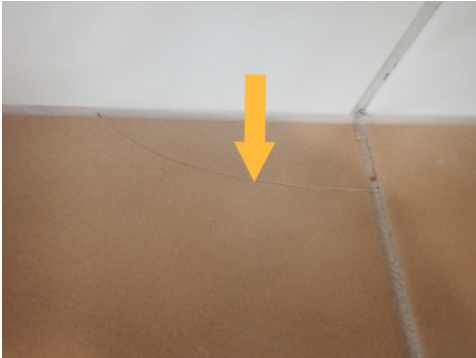
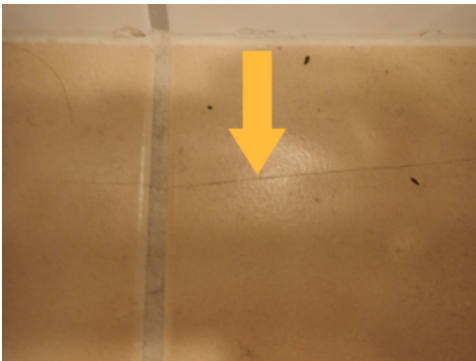
Det er flere sprukne fliser (4-5 fliser) på gulv i dusj ved vegg i dusj og videre mot servantskap. Det kan ikke utelukkes at flere fliser er sprukket.

Konsekvens kan være ytterligere fare for fuktbelastning.

Fliser har sprukket

- Fliser må skiftes.
- Andre tiltak:
- Dersom tiltaket ikke utføres er det fare for videre skadeutvikling.

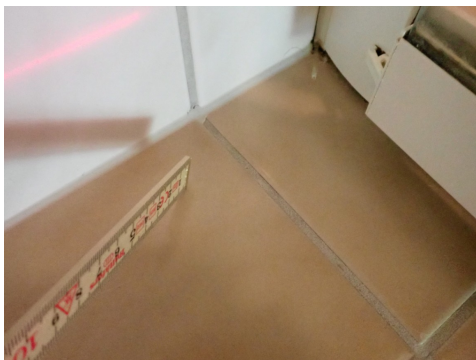
- Det er påvist at noen fliser har bom (hulrom under).
- Det er påvist sprekker i fliser.

Hulromslyd/bom på flere fliser

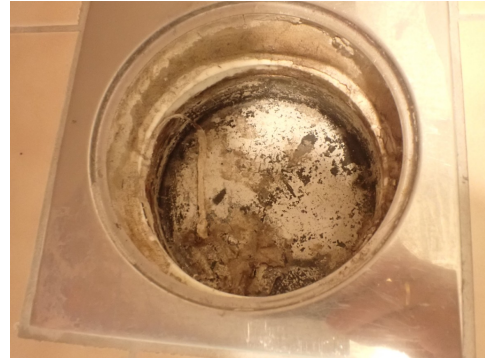
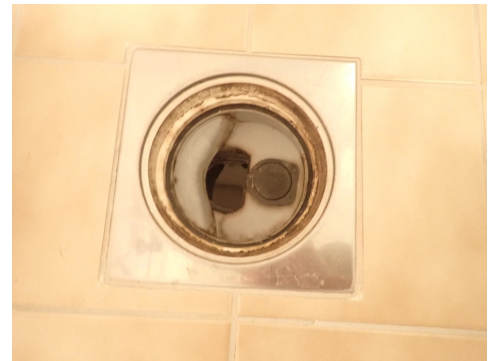
- Membran kan ikke konstateres (ikke synlig og det foreligger heller ikke dokumentasjon).

Det er ikke mulig å konstatere membran i slukene.

Sluk på gulv med avløpp til sluk i dusj.

Sluk i dusj

Sluk må ha jevnlig ettersyn og jevnlig rensk for å hindre tett sluk. Konsekvens kan være at sluk går tett. Det anbefales bruk av dusjkabinett.

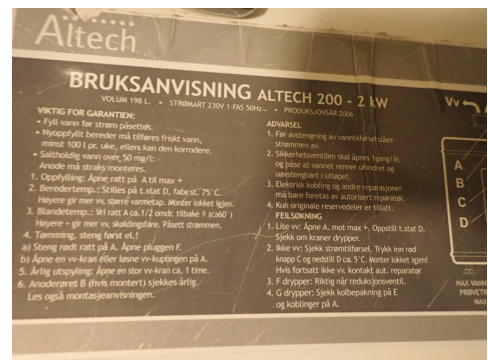
- Det er påvist at varmtvannstank er over 20 år

- Det er ikke behov for utbedringstiltak siden tanken fungerer i dag, men ut ifra alder kan skader plutselig oppstå på eldre tanker.
