Tilstandsrapport

📍 Sigurd Hoels vei 15, 0655 OSLO

gnr. 129, bnr. 100, snr. 81

Oppdragsnr.: 14146-1953

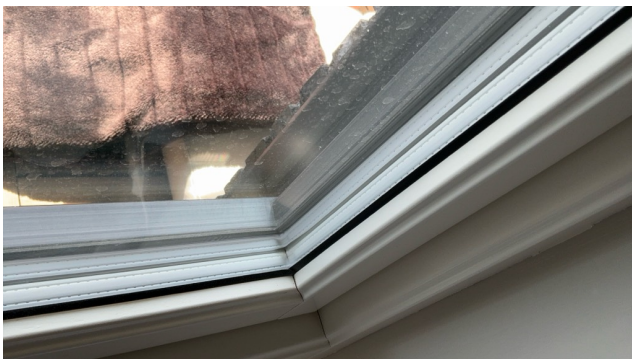
TG 1 Vinduer

Bygningen har malte trevinduer med 3-lags glass. Med utvendig screens for solskjerming. På alle vinduer.

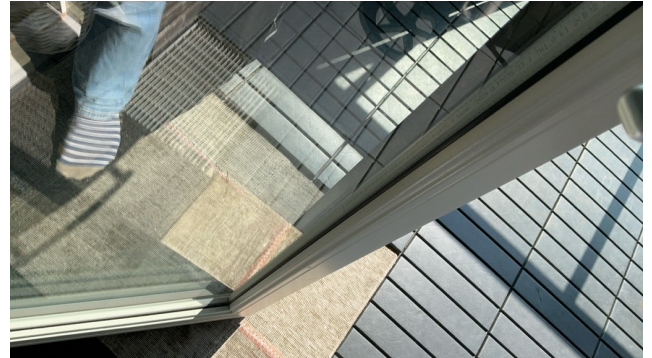
TG 1 Dører

Balkongdør med 2 lags isolerglass.

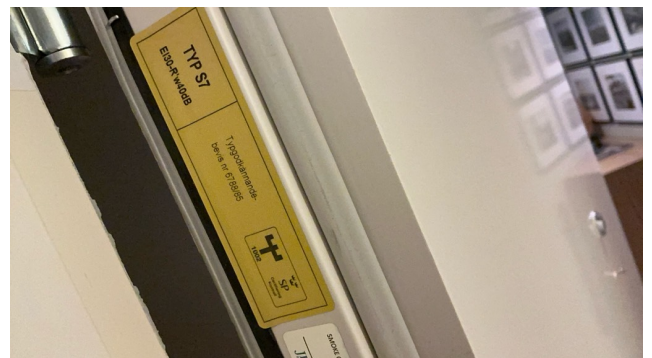
TG 1 Dører - 2

Inngangsdør med glatt overflate. Lyd og brannklassifisert.

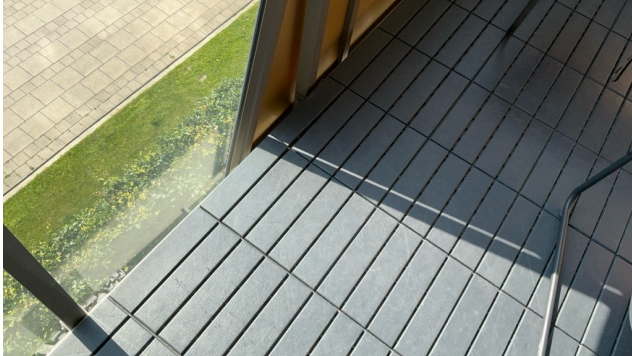
TG 1 Balkonger, terrasser og rom under balkonger

Balkong på 11,5 m². Betongdekke. Det er lagt platheller på gulv. Rekkverk i stål med innfelte glassplater. Det er etablert sluk for avrenning overvann. Det er montert belysning og stikkontakter. Tilfredsstillende avrenning ved regnfall iflg eier.

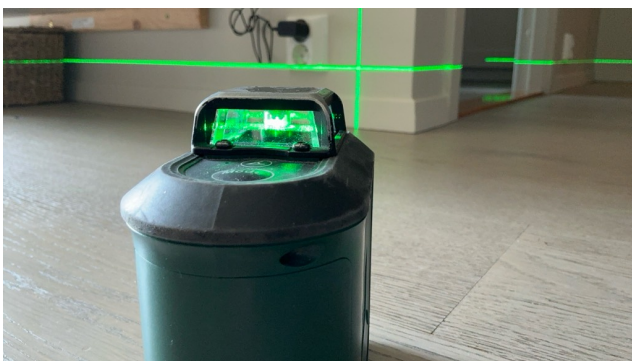
! TG 1 Etasjeskille/gulv mot grunn

Etasjeskiller er av betongdekke. Det ble registrert ca 5 mm planhetsavvik i stue-kjøkken. Mindre avvik også i øvrige rom.

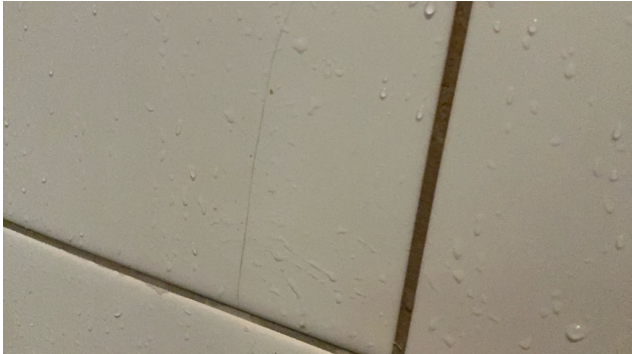
! TG 2 Overflater vegger og himling

- Det er påvist sprekker i fliser.

Svært tynt riss. Som hårstrå. Holdes under oppsikt i tilfelle den blir større.

Tynt riss i flis dusjsone

- Slike riss/sprekker kan indikere bakenforliggende fuktskader, og konstruksjonen bør observeres jevnlig for å vurdere utvikling.

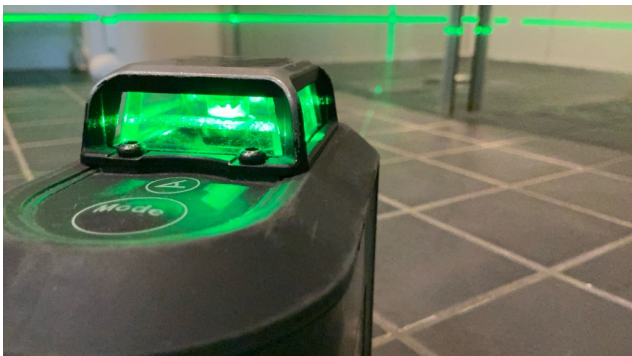
TG 1 Overflater Gulv

Gulvet er flislagt. Rommet har elektriske varmekabler. Det ble registrert ca 30 mm høydeforskjell mellom topp sluk og gulv ved terskel. Vanntest viser at vann renner mot sluk i dusjsonen.

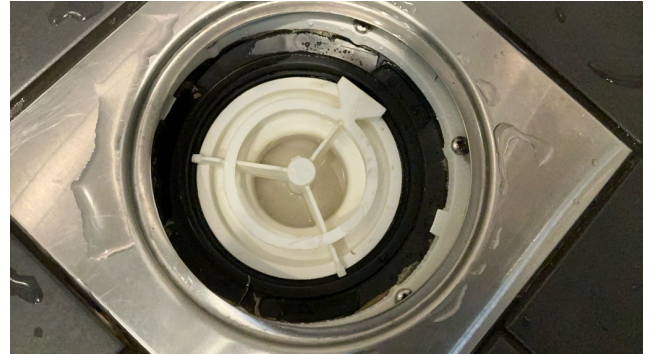
TG 1 Sluk, membran og tettesjikt

Sluk og membranløsning forutsatt iht retningslinjer modulbad. Forutsatt SINTEF GODKJENT.
Membranløsning ikke mulig å konstatere visuelt. Forholdet sett separat gis TG 2 iht NS 3600.

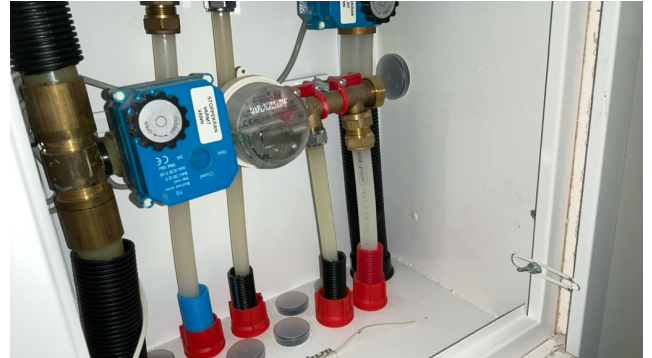
Fordelerskap i bod. Med stoppekraner

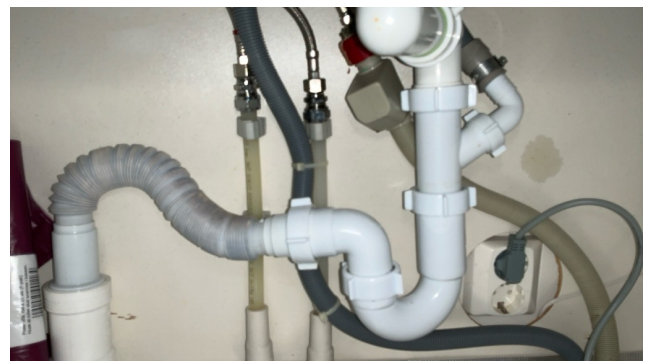
Avløp vask kjøkken

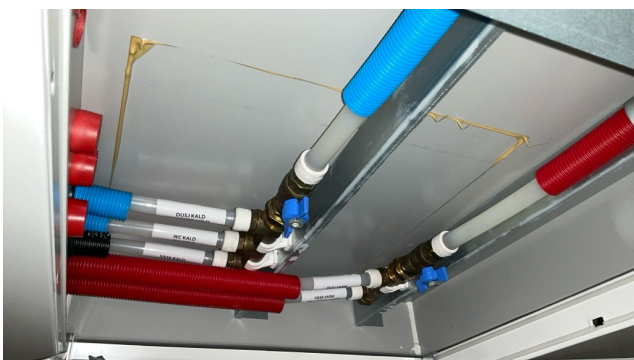
Fordelerskap i bad. Tilkomst via luke i tak bad

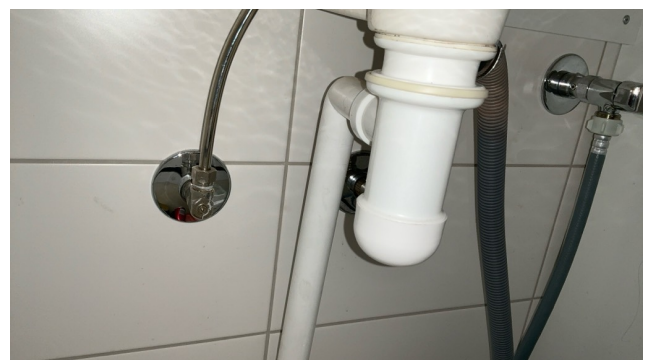
Avløp servant bad

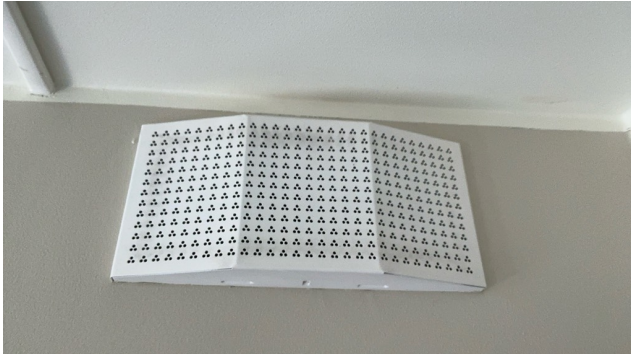
Tilluftsventil

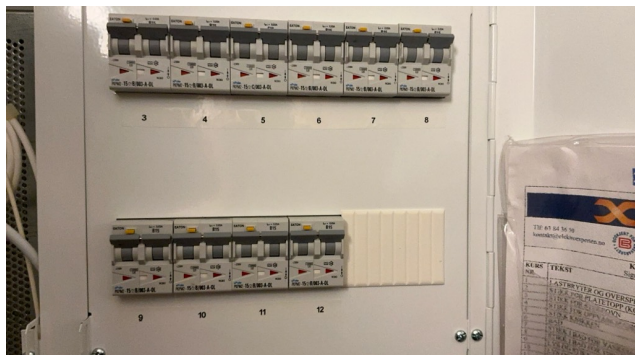
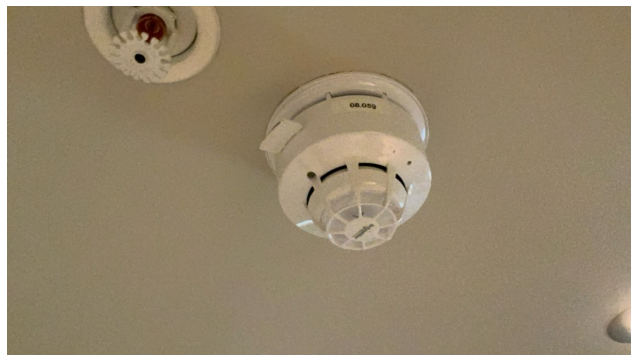
TG 2 Elektrisk anlegg

Automatsikringer i sikringskap. Hovedsikring på 40 amp.
