# Tilstandsrapport

Boligbygg med flere boenheter

Nygårdveien 22, 3140 Nøtterøy

Befaringsdato: 05.03.2026

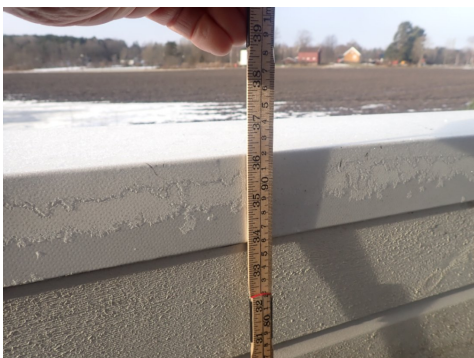
Rekkverket på balkong eller terrasse er for lavt i forhold til dagens krav.

Rekkverk på balkong er 92 cm høyt. Viser til kontrollpunkt HMS

- For å avklare omfanget av avvik ved branncelleinnndeling må det gjøres nærmere undersøkelser av en kvalifisert fagkyndig person. Brannen kan spre seg raskere ved avvik i branncelleinnndelingen.
- Det er ikke krav om utbedring av rekkverkshøyde opp til dagens forskriftskrav.
- Det bør gjennomføres radonmålinger.

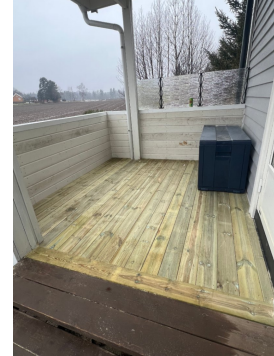
Balkong har nytt gulv mars 2026. Gulvet er lagt av eier etter takstmannens befaring . Bilde er oversendt fra eier

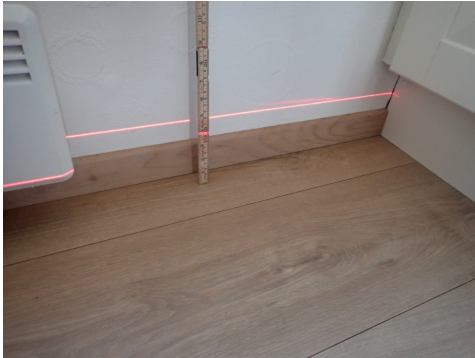
Det er registrert høydeforskjell på soverom på mer enn 30 mm på tvers av rommet, Kjøkken har avvik på mellom 35 og 40 mm. lavest nivå ved yttervegg. (Nivåforskjell skyldes trolig setningskader over tid)

Nivåforskjell på kjøkken ca. 38 mm lavere ved yttervegg enn ved dør/åpning mot stue.

- For å få tilstandsgrad 0 eller 1 må høydeforskjeller rettes opp. Det vil imidlertid sjelden være økonomisk rasjonelt som et enkeltstående tiltak i en bolig som dette. Dersom boligen en gang skal renoveres, kan man vurdere slike tiltak.

**Kostnadsestimat: 100 000 - 200 000**

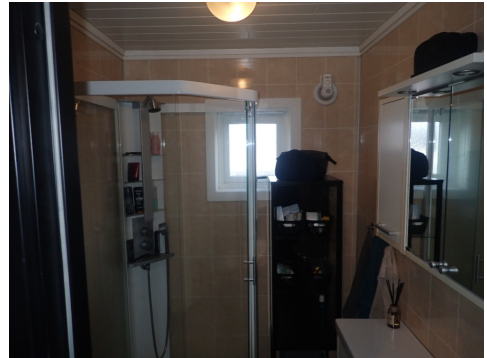
- Det er vindu/dør med ikke fuktbestandige materialer i våtsonen (ved vask, dusj, badekar, osv.), løsningen eller byggematerialet er uegnet.

Avvik på grunn av trevindu i våt sone. Avvik på feil utførelse (TEK-17)

Vindu og tilhørende materialer i våt sone må jevnlig kontrolleres for eventuell fuktbelastning. Åpne fuger bør fuges på nytt.

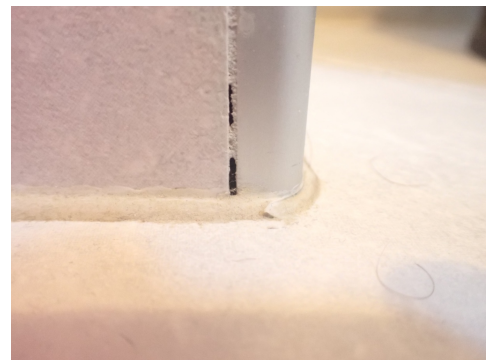
Det er riss i fuge/åpen fuge på vegg innbygget toalettsisterne.

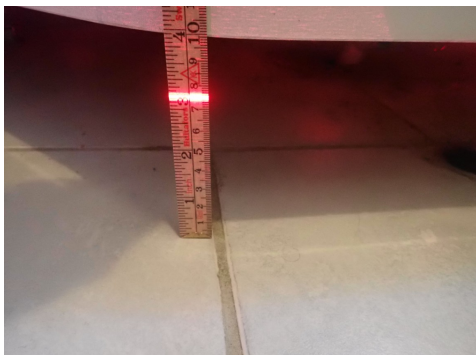
- Det er påvist avvik i krav til høydeforskjell/fall-løsning på våtrommet.

- Til tross for avviket i fall/høydeforskjell til sluk, vil gulvet fortsatt kunne lede vann mot sluket, men med redusert effektivitet. Dette kan potensielt øke risikoen for vannansamling i enkelte områder av badet.

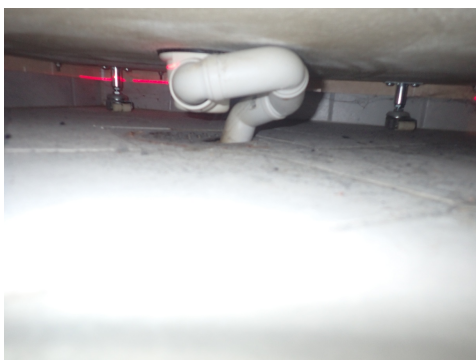
Sluk har begrenset mulighet for inspeksjon og rengjøring.

- Andre tiltak:
- Når sluket har begrenset tilgang, er det vanskelig å rengjøre sluket og å inspisere den for å oppdage skader i membranen/fuger rundt sluket, som er avgjørende for å forhindre lekkasjer.

Sluk må ha jevnlig ettersyn og jevnlig rensk. Konsekvens kan være at sluk går tett.

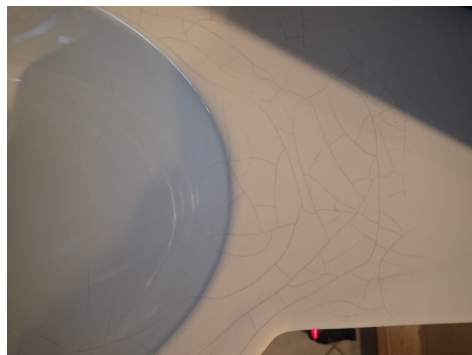
- Det er påvist riss/sprekker i utstyr på våtrommet.

Det er flere små riss i servant.

Servant bør skiftes

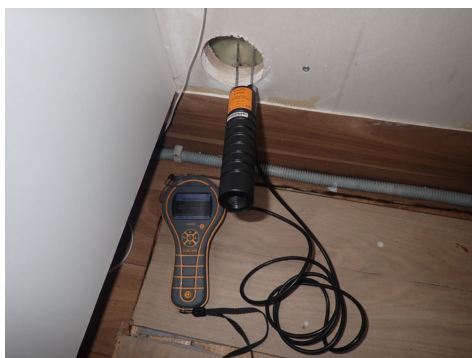
Hulltaking er foretatt av tidligere takstmann i 2021. Hulltaking fra kjøkken inn i vegg mot våt sone dusj. Takstmann har sjekket og kontrollert fukt i hull uten å påvise unormale forhold.
