# Tilstandsrapport

Boligbygg med flere boenheter

Dronningens gate 4 A, 3211 SANDEFJORD

Befaringsdato: 02.10.2025

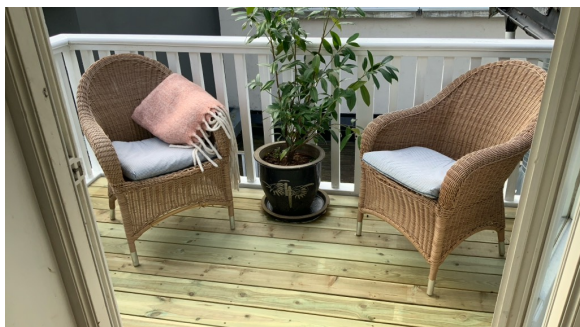
### Vurdering av avvik:

### Konsekvens/tiltak

- Det er ikke krav om utbedring av rekkverkshøyde opp til dagens forskriftskrav.

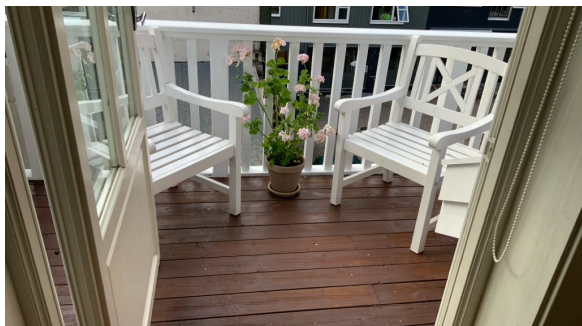
## Balkonger, terrasser og rom under balkonger - 2

Balkong utenfor soverom med treplatting ca 6 m<sup>2</sup>.

### Vurdering av avvik:

- Det er ikke krav om utbedring av rekkverkshøyde opp til dagens forskriftskrav.
