# ENERGIATTEST

Befaringsdato: 13.05.2025

# Tilstandsrapport

## ENEBOLIG

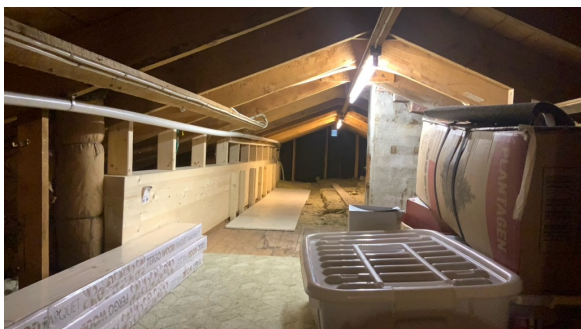
- Rekkverket er for lavt i forhold til dagens krav til rekkverkshøyder.
- Det er påvist andre avvik:

- Det må foretas tiltak for å lukke avviket.

Utbedring av rekkverk.

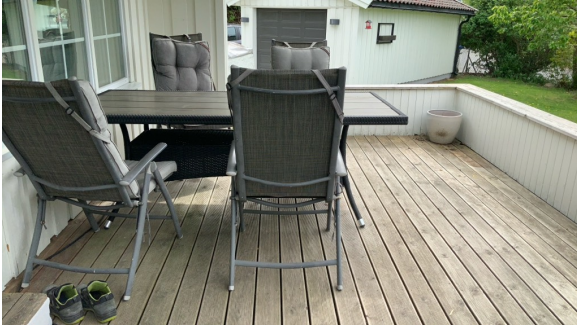
## TG 2 Utvendige trapper

Tretrapper fra terrassen til hagen.

- Det er påvist andre avvik:
