# gnr. 112, bnr. 429

Befaringsdato: 15.05.2025

# Tilstandsrapport

## KJEDEHUS

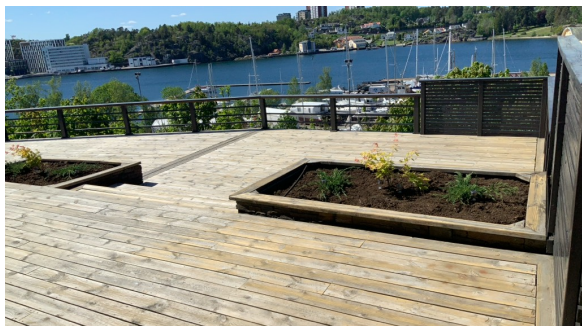
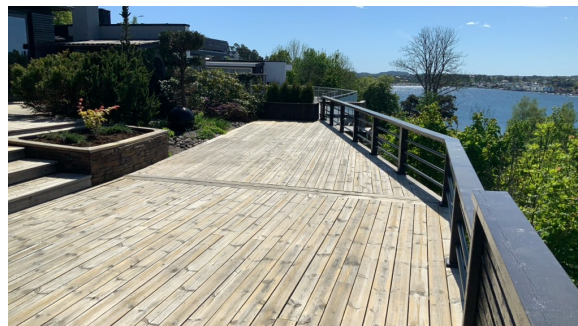
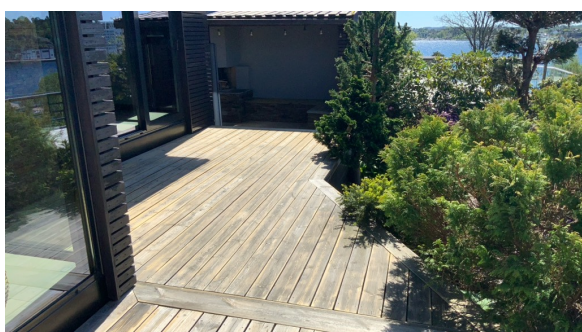
Tomten er opparbeidet med asfaltert adkomstvei med singel på gårdsplass, store terrasser og pen liten hage med prydbusker og trær. Takoverbygget terrasse med utepeis.

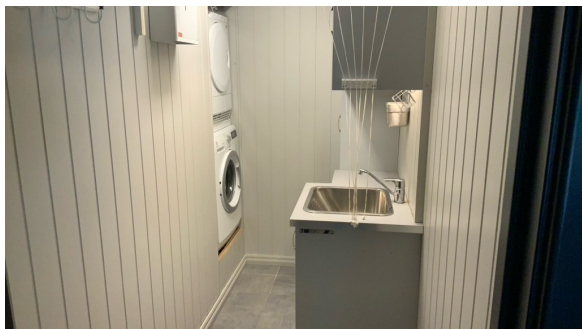
### ETASJE > VASKEROM

#### TG 1 Tilliggende konstruksjoner våtrom

Hulltaking er ikke foretatt da det ikke er fysisk mulig pga tilliggende konstruksjoner. Mur konstruksjon på tilliggende vegger mot vaskerom. Vaskerom er også med svært liten fuktbelastning. Det er ingen avvik fra grenseverdier ved søk med fuktkontroll.
