Bekkefaret 37 - Nabolaget Tagtvedt - vurdert av 20 lokalkjente

Befaringsdato: 29.04.2025

Tilstandsrapport

TOMANNSBOLIG

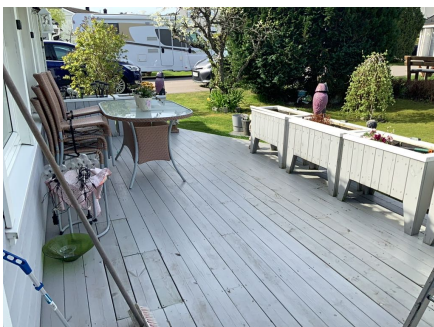
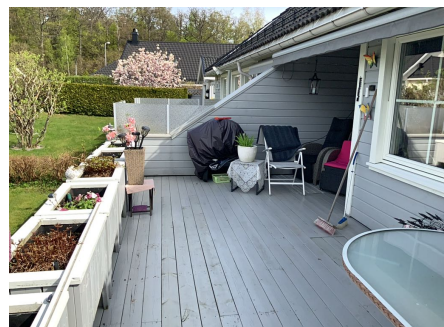
TE 1 Balkonger, terrasser og rom under balkonger - 2

Terrasse i treverk ca 26 m2 utenfor stuen og med utgang til hagen. Motorisert terrassemarkise med fjernkontroll.

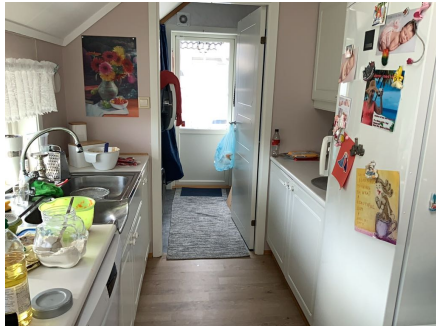
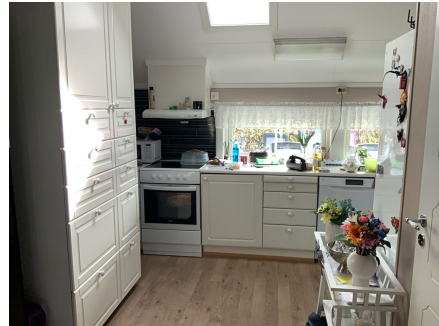
ETASJE 1 > KJØKKEN

TG 1 Avtrekk

Vurdering av avvik:

- Det er påvist andre avvik:

- Det er ikke behov for utbedringstiltak.

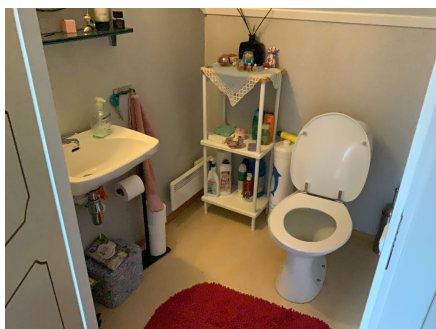
TEKNISKE INSTALLASJONER

TG 2 Vannledninger

Vurdering av avvik:

- Det er ikke behov for utbedringstiltak siden anlegget fungerer i dag, men ut ifra alder kan skader plutselig oppstå på eldre anlegg.

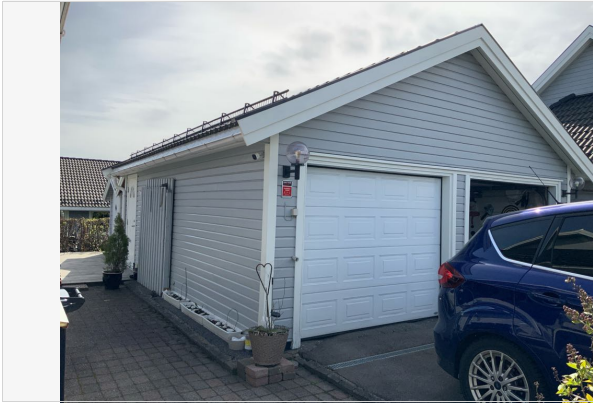
Garasje

2012 Modernisering Ny motorisert aluminiums leddheiseport med fjernåpner.
