Tilstandsrapport

Boligbygg med flere boenheter

Gjerdrumsgata 27, 2000 LILLESTRØM

Befaringsdato: 21.05.2026

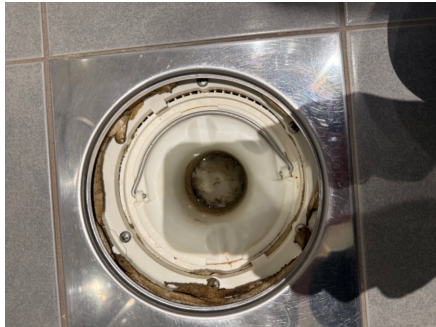
Det er plastsluk i dusjsonen.

Ukjent tettesjikt/membran, men ut fra alder er det smøremembran på vegger og banemembran på gulv.

Membranen ligger skjult i konstruksjonen og kan ikke undersøkes uten å gjøre destruktive inngrep ved å demontere fliser. Viktig å merke seg at membran er en bygningsdel som har en naturlig slitasje/elde over tid med en forventet levetid.

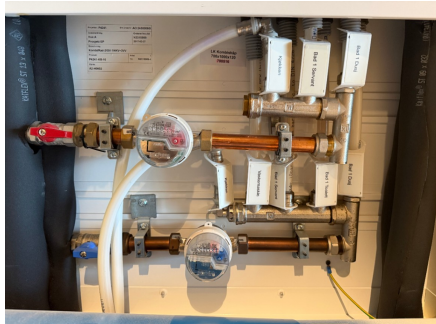
Plastrør (rør i rør) som er besiktiget i rørskapet som er plassert i gang.

Det er kun synlige vannrør inne i boligen som er beskrevet.

Da det meste av rør ligger skjult i vegg/gulv og er derfor ikke besiktiget.

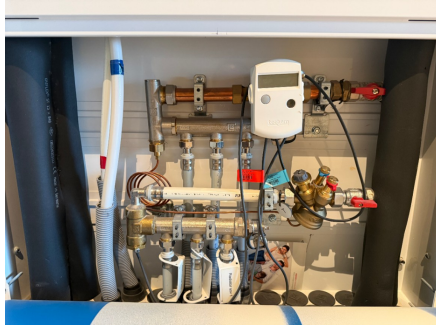
Det er vann/fjernvarme inn til boligen, denne leverer varmtvann og vannbåren varme til radiatorovner og vannbåren gulvvarme på bad.

Det er radiator i stue og på soverom.
