# Tilstandsrapport

📍 Rambergveien 14 A, 3115 TØNSBERG

# gnr. 1003, bnr. 349, snr. 4

## BOLIGBYGG MED FLERE BOENHETER

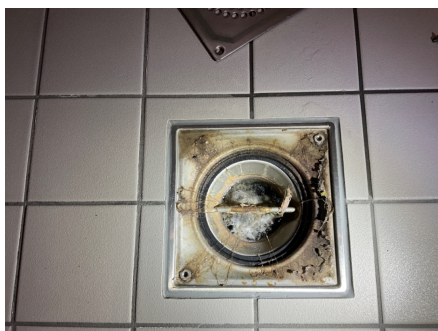
### ! TG 1 Type vanntett sjikt/membran og usikker fremtidig funksjon

Årstall: 2017

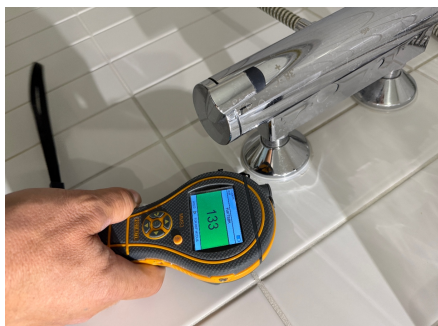
### TG IU Tilliggende konstruksjoner våtrom

Hulltakning er ikke utført i forbindelse med fuktsøk da dusjonen er mot nabo / innredninger, men det ble ikke indikert forhøyede fuktverdier ved bruk av fuktindikator.
