Tilstandsrapport

Boligbygg med flere boenheter
-

Trondheimsveien 191, 0570 OSLO
-

Befaringsdato: 26.09.2024

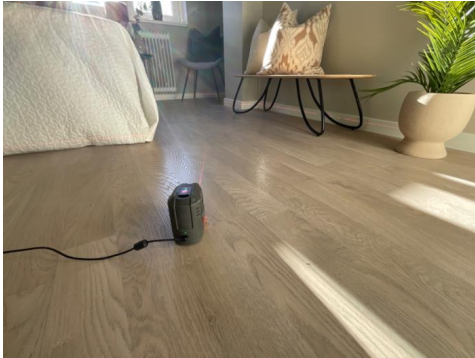
Nivellering soverom, ingen avvik registrert

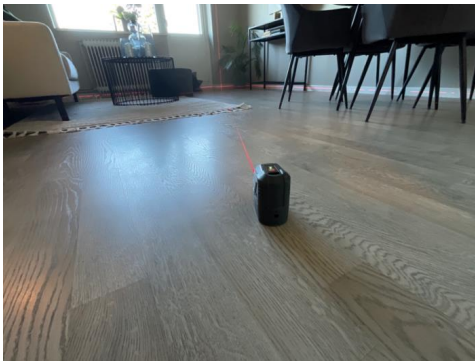
Vurdering av avvik:
• Målt høydeforskjell på mellom 10 - 20 mm innenfor en lengde på 2 meter. Tilstandsgrad 2 gis med bakgrunn i standardens krav til godkjente måleavvik.

Nivellering stue/kjøkken, avvik ca. 10-20 mm

Konsekvens/tiltak
• For å få tilstandsgrad 0 eller 1 må høydeforskjeller rettes opp. Ytterligere undersøkelser må foretas for å få kartlagt omfanget for utbedring.

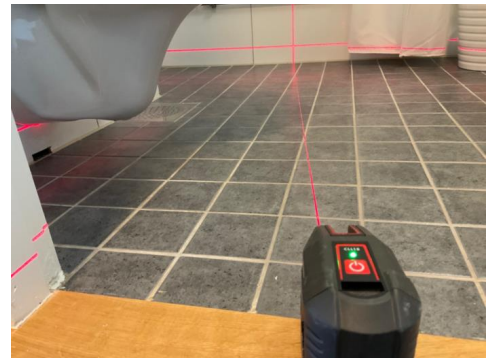
Gulvet er flislagt. Rommet har elektriske varmekabler. Fall mot sluk er målt til ca 15 mm.

- Det er påvist at høydeforskjell fra topp slukrist til gulv/synlig topp membran ved dørterskel er mindre enn 25 mm.
- Det er påvist at noen fliser har bom (hulrom under).

- Våtrommet fungerer med dette avviket.

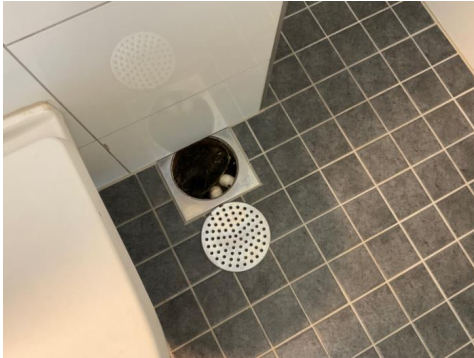
Rense sluk og feste jording iht forskrift

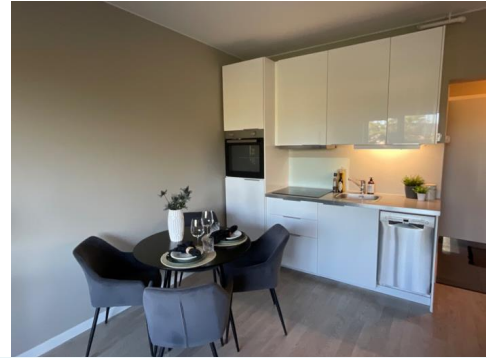
Det er kjøkkenventilator med kullfilter.

- Det er kun kullfilterventilator på kjøkkenet og heller ikke andre forserte/mekaniske avtrekksløsninger fra kokesonen.

- Om mulig bør det etableres mekanisk/forsert avtrekk ut fra kokesonen.
- Det er vanskelig å etablere andre løsninger.

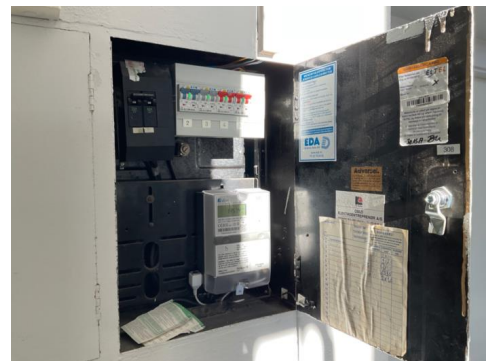
Sikringskap med automatsikringer.
