# Tilstandsrapport

📍 Rambergveien 16 B, 3115 TØNSBERG

# gnr. 1003, bnr. 352, snr. 38

Oppdragsnr.: 21041-2635

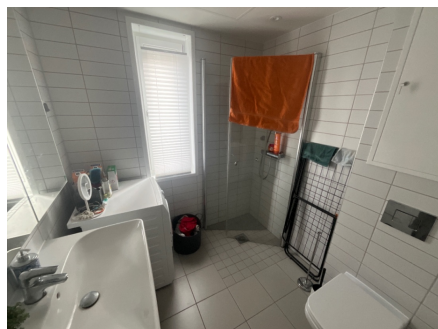
Bad har fliser på gulv med varmekabler. Flislagte vegger og malte slette plater med downlights i innvendig tak.  
Innredet med servantinnredning, dusjdører, opplegg for vaskemaskin og wc.

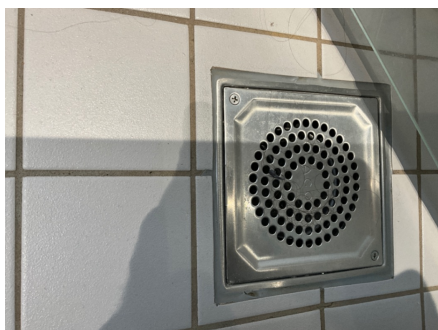
### TG 1 Sluk, membran og tettesjikt

Sluk av metall i dusjsonen.

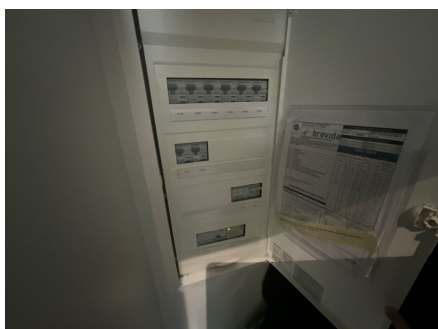
El anlegg fra byggeår.

Sikringsskap er montert i entre.

Automater på alle kurser

Ingen åpenbare feil eller skader ble registrert.
