# Tilstandsrapport

📍 Idretten 10 B, 2066 JESSHEIM

# gnr. 5, bnr. 187, snr. 41

## Boligbygg med flere boenheter - Byggeår: 2023

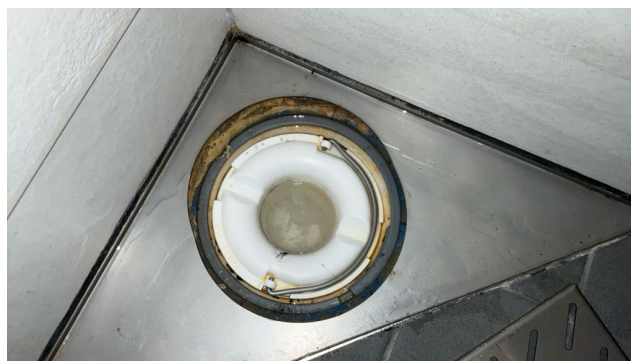
Det er ett sluk på badet. Dette er beliggende i dusjen. Sluket er et plastsluk med synlig membran over klemringen.

Plastsluk i gulv.

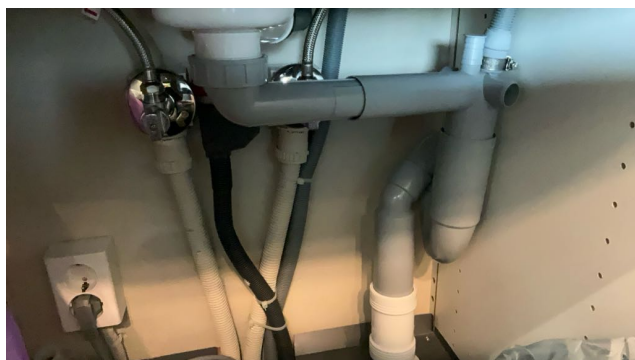
Synlige rør under kjøkkenbenken.

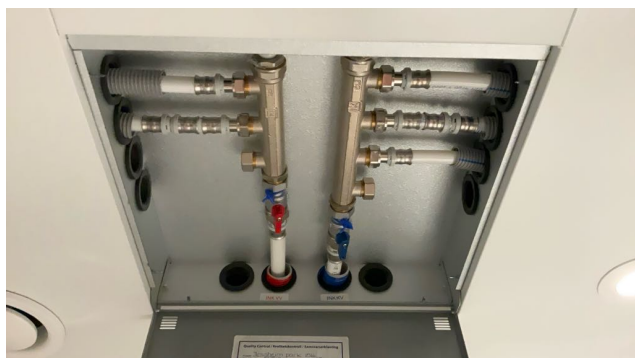
Rør i rør system med vannfordelerskap plassert i baderomshimlingen. Stoppekran plassert i vannfordelerskapet.

Vannfordelerskap.
