# Strømsveien 3

0657 Oslo • Oslo kommune

# Tilstandsrapport

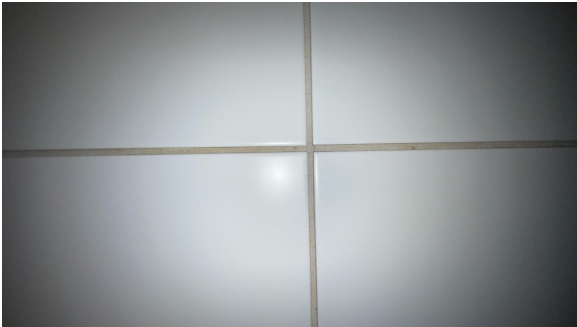
Det er påvist at flisfuger har riss/sprekker.

Slike riss/sprekker kan indikere bakenforliggende forhold. Dersom forholdene utvikler seg, kan dette medføre fuktinntrengning under/bak fliser. Forholdet bør følges opp med jevnlig kontroll for å avdekke eventuell videre utvikling. Dersom sprekkene øker eller nye oppstår, bør tiltak påregnes.

Mindre riss i fuger

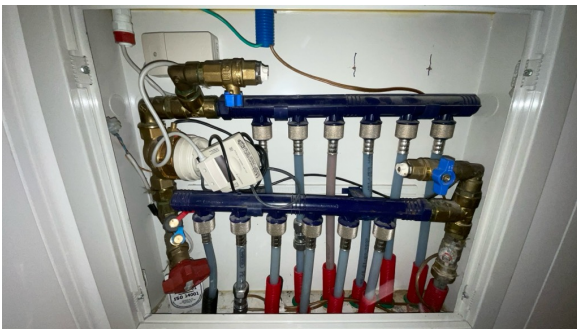
Det er påvist noe korrosjon på en av stoppeventilene i fordelerskapet. Etter befarings er stoppeventil undersøkt av rørlegger: Sjekket korrosjon som er helt uproblematisk og kan bare stå montert.

Fordelerskap
