# Tilstandsrapport

Boligbygg med flere boenheter

Innspurten 8 A, 0663 OSLO

Oppdragsnr.: 21049-1748

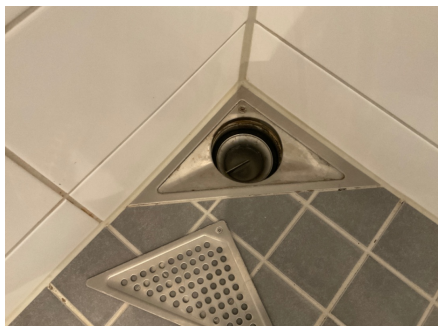
## 4.ETASJE > BAD

### TG 1 Sanitærutstyr og innredning

Badet har baderomskabin i betong og det er ikke praktisk mulig å gjennomføre boring av hull for fuktsøk. En baderomskabin er en forhåndsprodusert del som settes inn i bygget i stedet for at badet bygges på stedet, ofte som et totalt og ferdig bad.

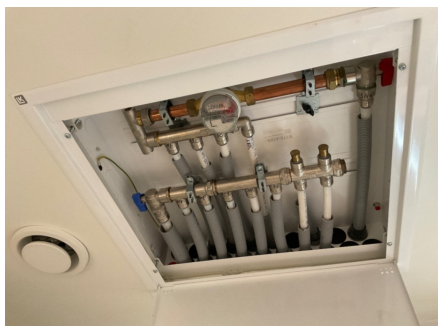
#### **Avløpsrør**

Leiligheten har avløpsrør av plast fra byggeår.
