Tilstandsrapport

Boligbygg med flere boenheter

Stovner Senter 1, 0985 OSLO

Befaringsdato: 20.01.2025

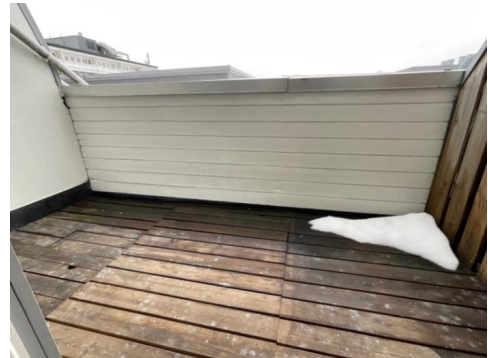
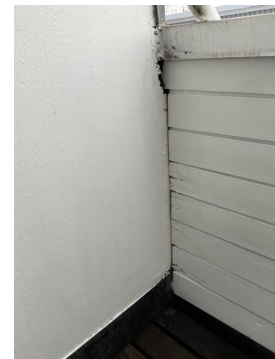
TG 3 Balkonger, terrasser og rom under balkonger

Balkong belagt med terrassebord.

- Det er påvist fukt-/råteskader i konstruksjonen.
- Det er værslitt/oppsprukket trevirke/trepaneler.

- Det må foretas tiltak for å lukke avviket.
- Gjennomføre ytterligere undersøkelser og foreta utbedring av skade.

Kostnadsestimat: Under 10 000

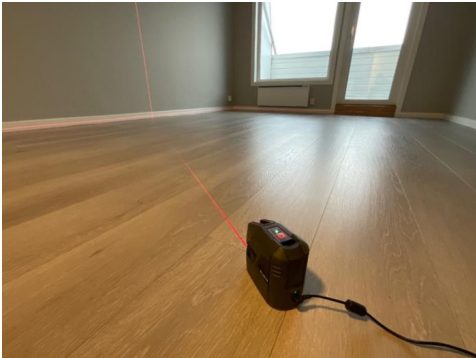
- Det er målt høydeforskjell på mellom 15-30 mm gjennom hele rommet. Tilstandsgrad 2 gis med bakgrunn i standardens krav til godkjente måleavvik.

Nivellering stue/kjøkken, avvik ca. 15-30 mm

- For å få tilstandsgrad 0 eller 1 må høydeforskjeller rettes opp. Ytterligere undersøkelser må foretas for å få kartlagt omfanget for utbedring.

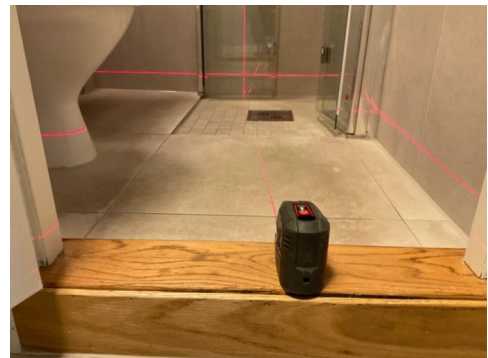
TG 2 Overflater Gulv

Gulvet er flislagt. Rommet har elektriske varmekabler. Fall mot sluk er målt til ca. 15 mm.

- Det er påvist at noen fliser har bom (hulrom under).

- Det er ikke behov for utbedringstiltak.

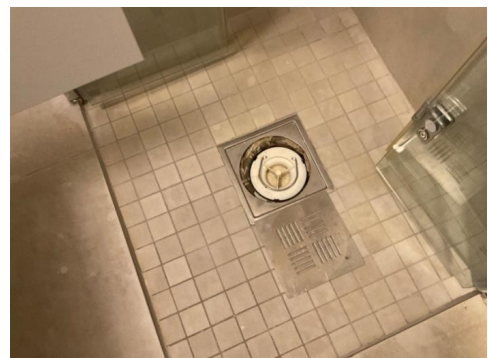
TG 2 Sluk, membran og tettesjikt

Det er plastsluk og ukjent tettesjikt/membran.

- Mer enn halvparten av forventet brukstid er passert på membranløsningen.

- Overvåk tilstanden jevnlig. For å få tilstandsgrad 0 eller 1 må tettesjiktet skiftes ut, men tidspunktet for når dette er nødvendig er vanskelig å si noe om.
